Commune de Marcellaz Albanais

DOSSIER PHOTOGRAPHIQUE :

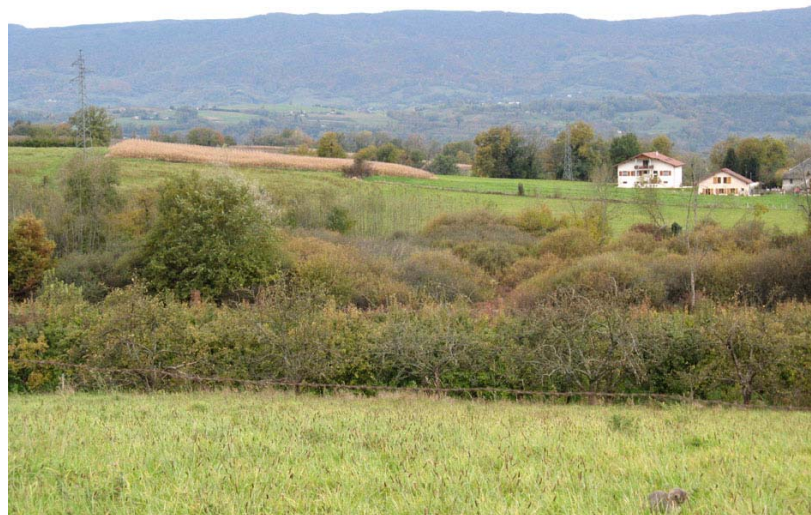
Marcellaz-EH1 : Entre Chez Rigaud et les Planchettes –
Dépression occupée par une riche zone humide.

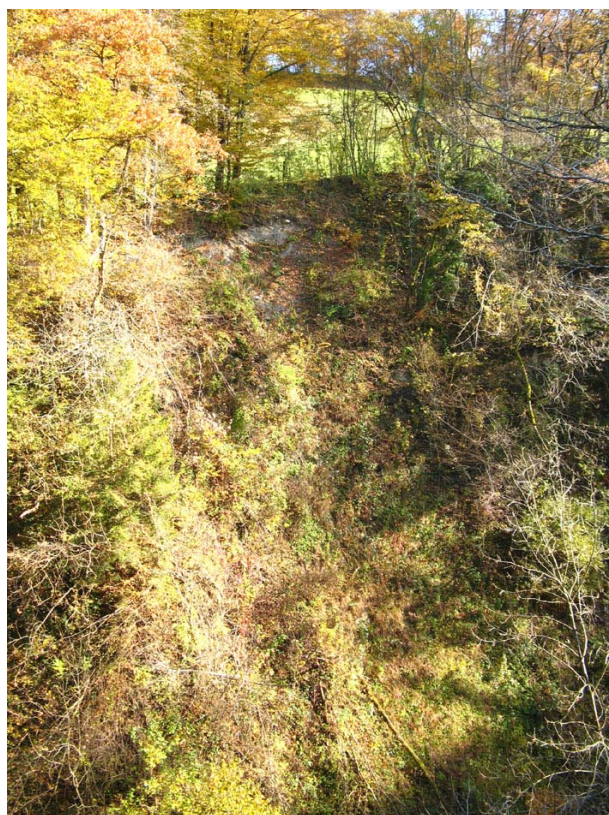
Marcellaz-EG1 : Thalweg du Nant de la Benolle –
Rupture de pente brutale et déstabilisation du thalweg.

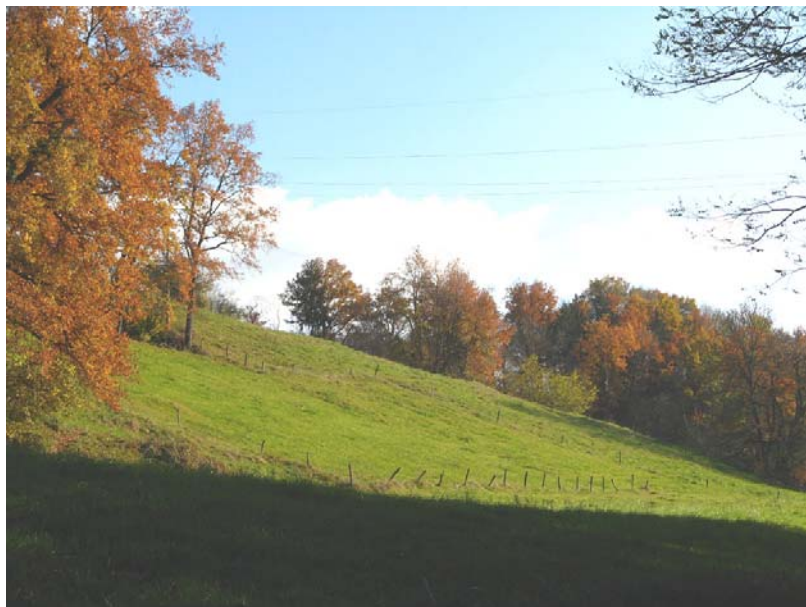
Marcellaz-EG2 : Pentes herbeuses sous Joudrain, au dessus de la RD16 – Glissements potentiels en raison de la géologie du terrain.

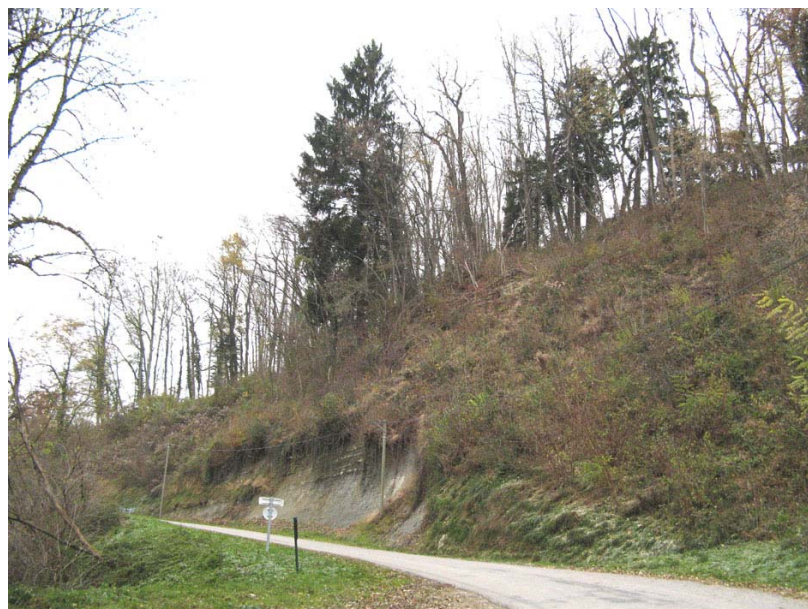
Marcellaz-EG3 : Entre Peignat et Germagny – Déstabilisation au dessus d'un large thalweg et affleurement de la roche mère.

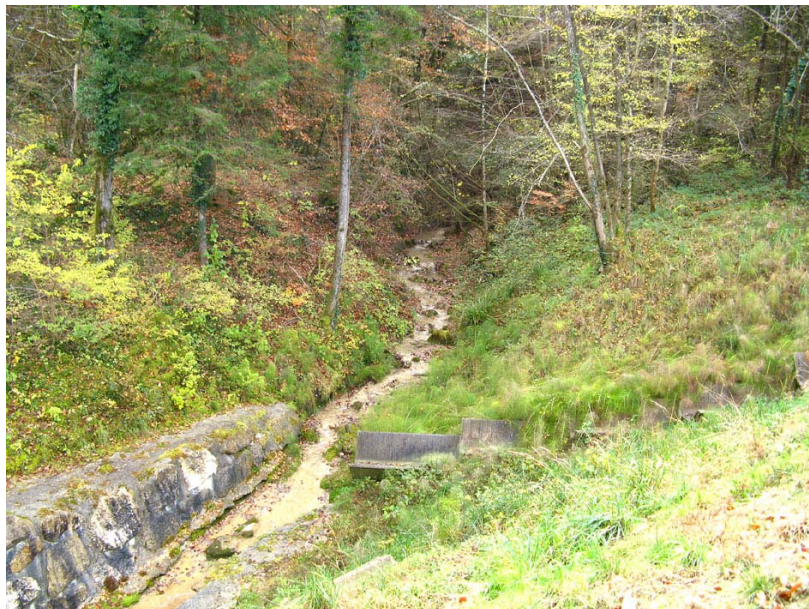
Marcellaz-OGT1 : RD16 en limite de commune – Ouvrages de confortement de berges et de drainage au niveau du ruisseau.

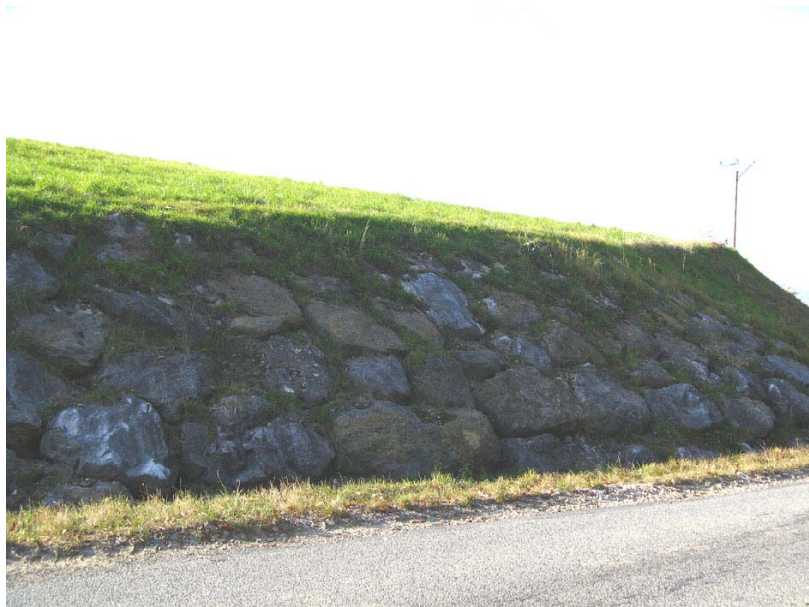
Marcellaz-OG1 : RD38, entre les Vorges et le chef lieu – Confortement du talus localement effondré par des enrochements.
