Commune de Chilly

DOSSIER PHOTOGRAPHIQUE :

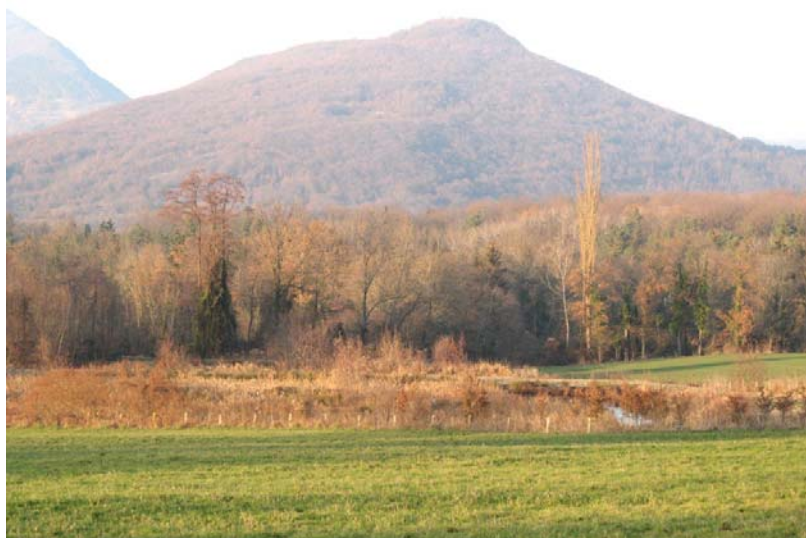
Chilly-EH1 : Au Nord de la RD197, entre la Rochette et les Roulys –
Zone humide entourant une petite mare.

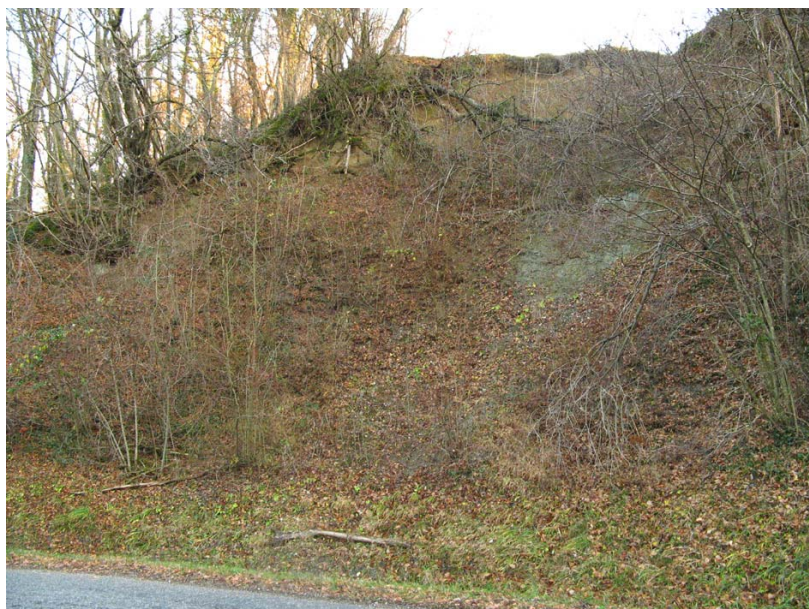
Chilly-EG1 : RD197, aux Roulys –
Déstabilisation du talus avec extension des glissements vers le haut.

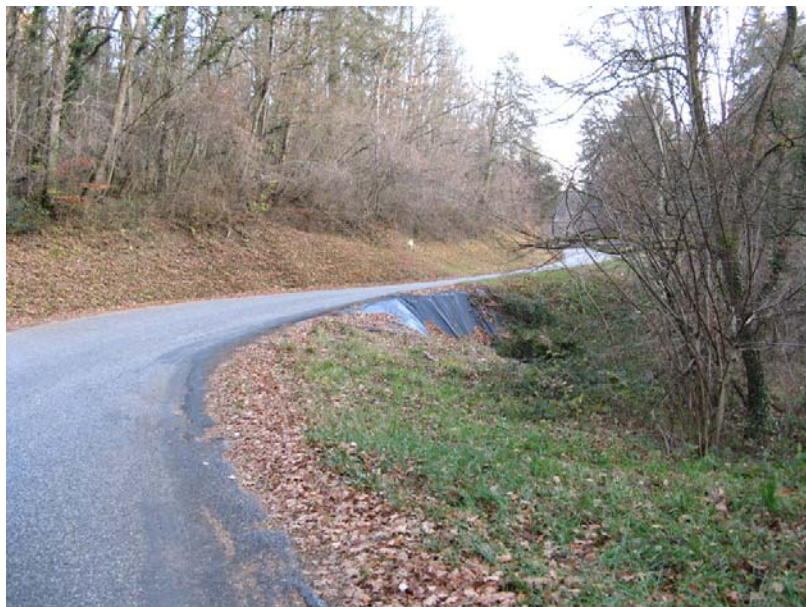
Chilly-EG2 : RD197, au Bois Bugnin –
Glissements aux abords de la chaussée.

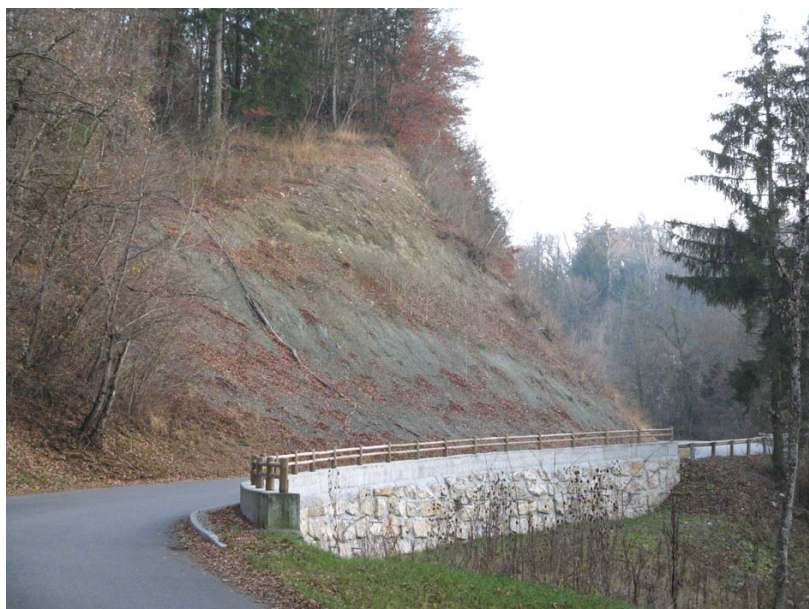
Chilly-EG3 : RD197, au Bois Bugnin –
Glissements de talus et mise à nu de la roche mère.

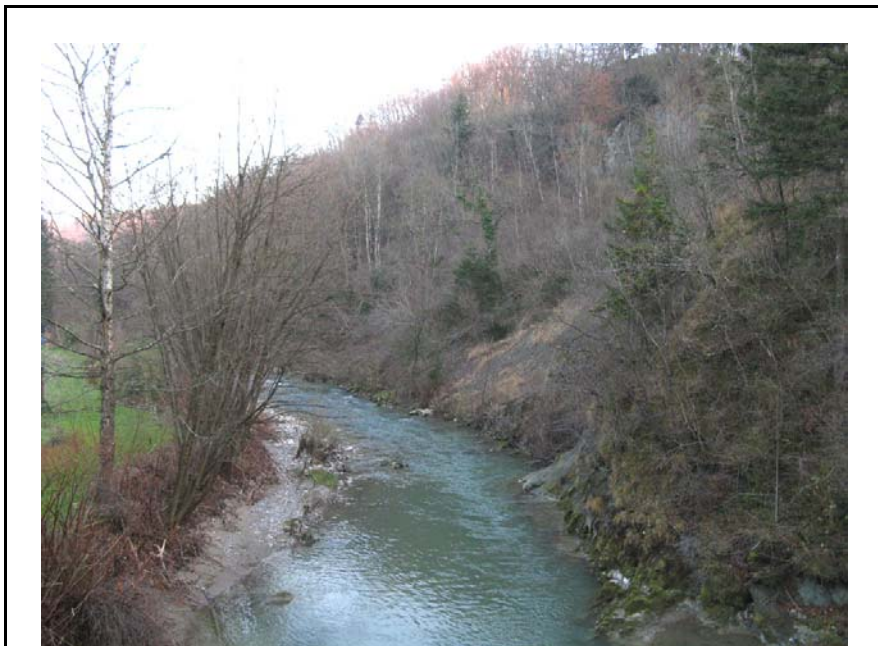
Chilly-EGT1 : Rivière des Usses, au pont de Serrasson –
Erosion de berges et glissements de terrain en rive gauche.

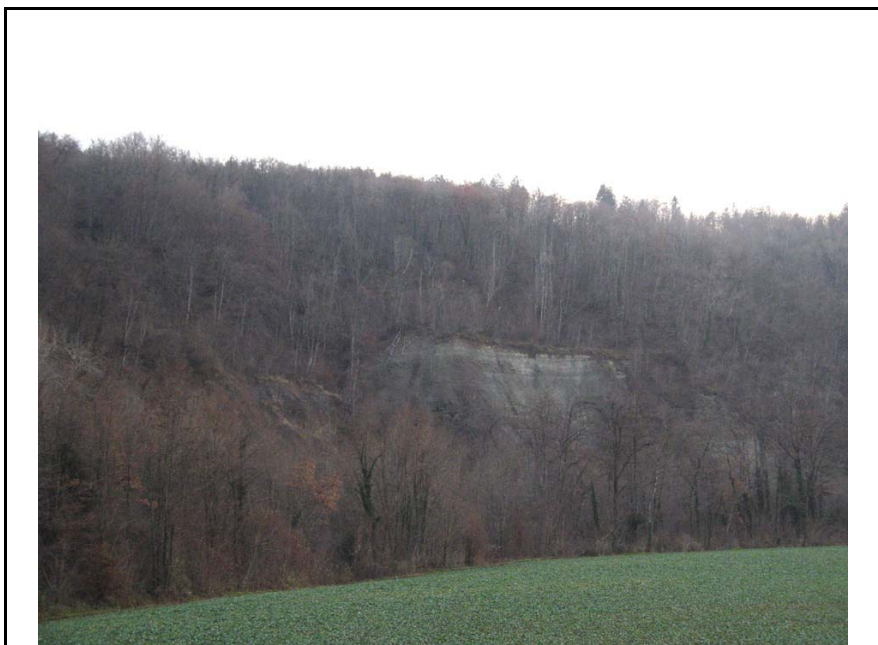
Chilly-EGT2 : Rivière des Usses, en aval du pont des Douattes –
Glissements au dessus des berges et affleurement de la roche mère.

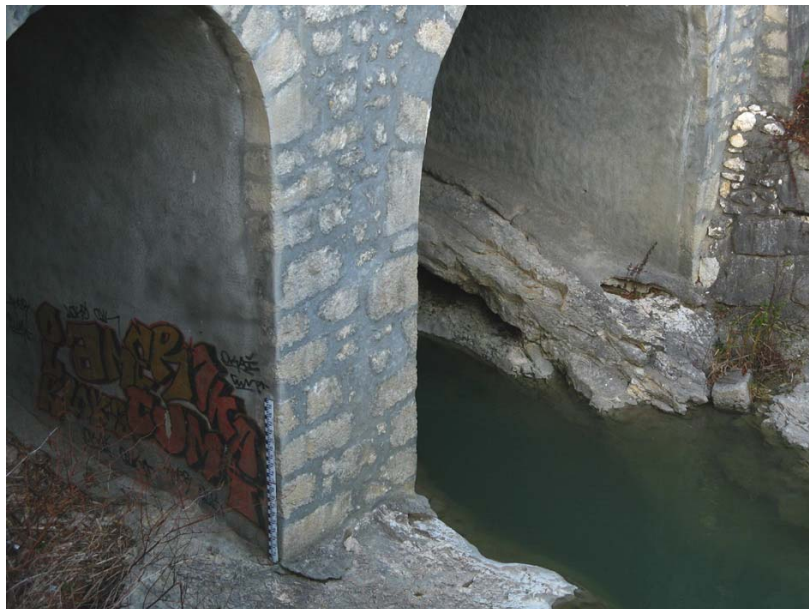
Chilly-OT1 : Rivière des Usses au pont des Douattes (RN508) –
Echelle limnimétrique en aval du pont.

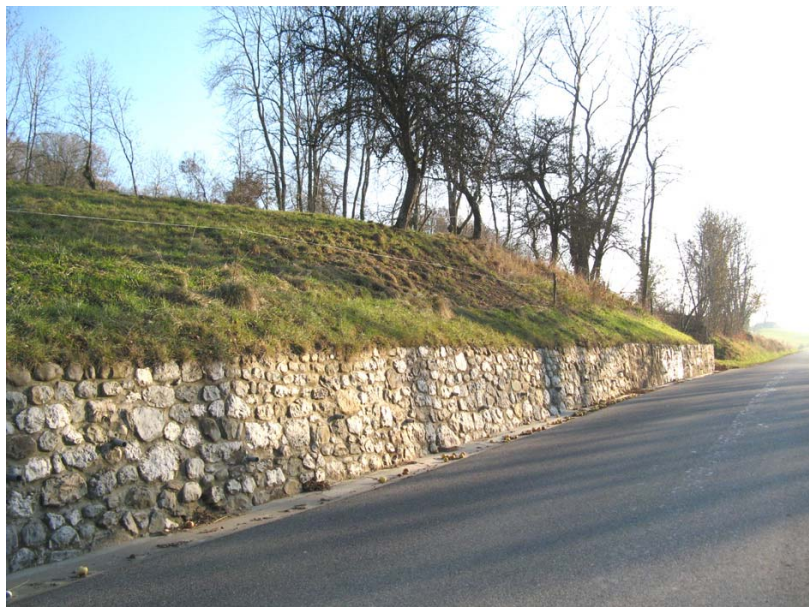
Chilly-OG1 : RD17, entre Mougny et Bornachon –
Mur de pierres maçonnées confortant le talus.
