# **Commune de Boussy**

# **DOSSIER PHOTOGRAPHIQUE:**

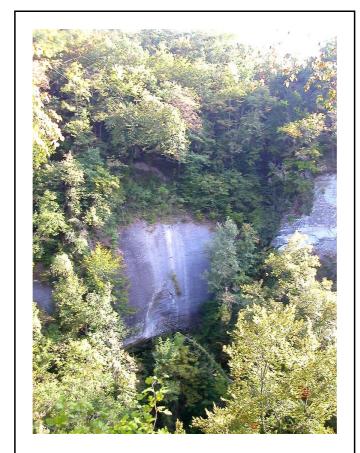
<u>Boussy-ET1</u>: Gorges du Chéran, au Sud-Est de la commune – Encaissement profond de la rivière.

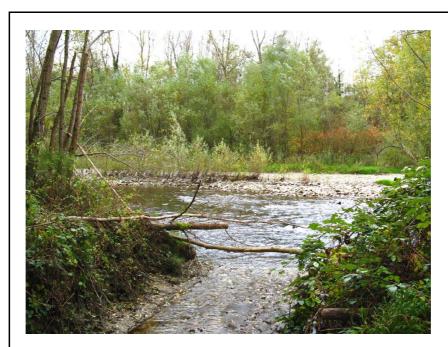
<u>Boussy-ET2</u>: A la confluence Nant de Mieudry-Chéran (au Nord-Ouest de la commune) – Large lit de la rivière et berges inondables.

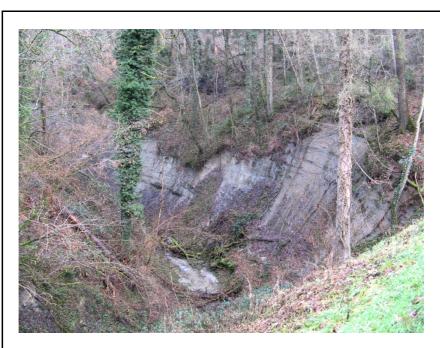
<u>Boussy-ETG1</u>: Thalweg du Nant des Bornières – Creusement du lit dans les terrains molassiques.

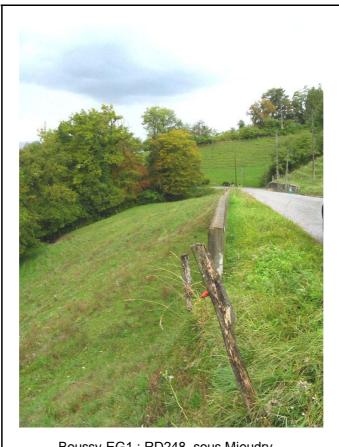
Boussy-EG1 : RD248, sous Mieudry – Zone d'anciens glissement.

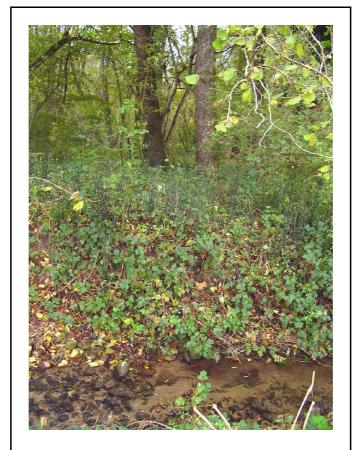
<u>Boussy-EH1</u>: En limite Nord des Iles – Bordure de la zone humide boisée et riche en prêles.

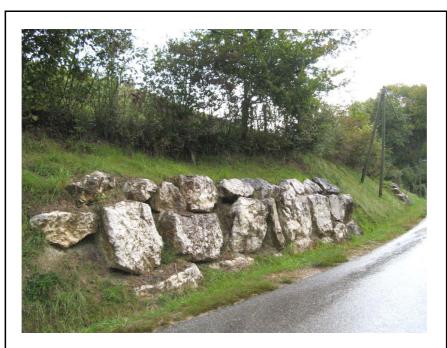
<u>Boussy-OG1</u>: RD248, sous Mieudry – Confortement de talus par enrochements.

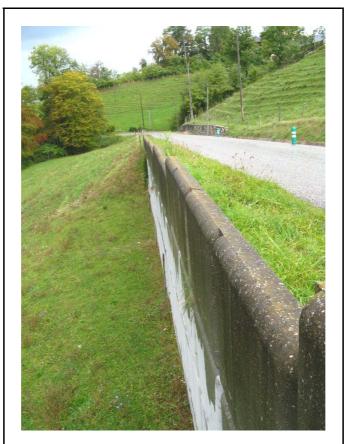
<u>Boussy-OG2</u>: RD248, sous Mieudry – Zone d'anciens glissement confortées par des dalles de béton.
