# Commune d'Eloise

## DOSSIER PHOTOGRAPHIQUE :

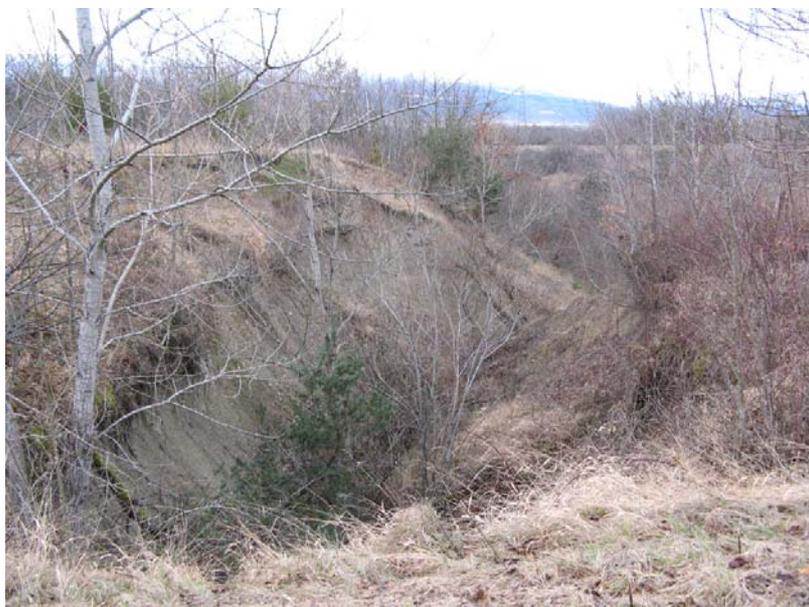
Eloise-EGT1 : Au Sud-Est de Balavent – Creusement progressif du ruisseau de balavent dans des terrains déstabilisés.

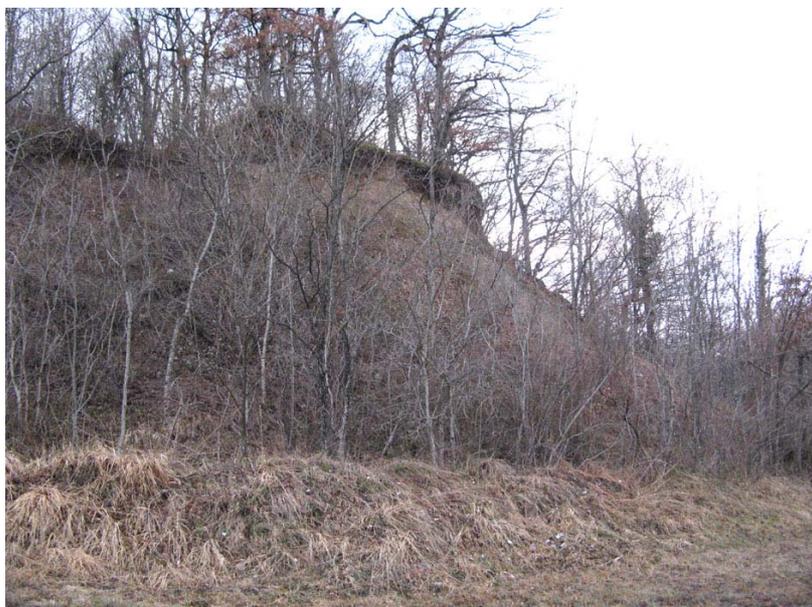
Eloise-EG1 : Au dessus de la RN508 aux Vernettes – Rupture brutale du versant et glissements de talus.

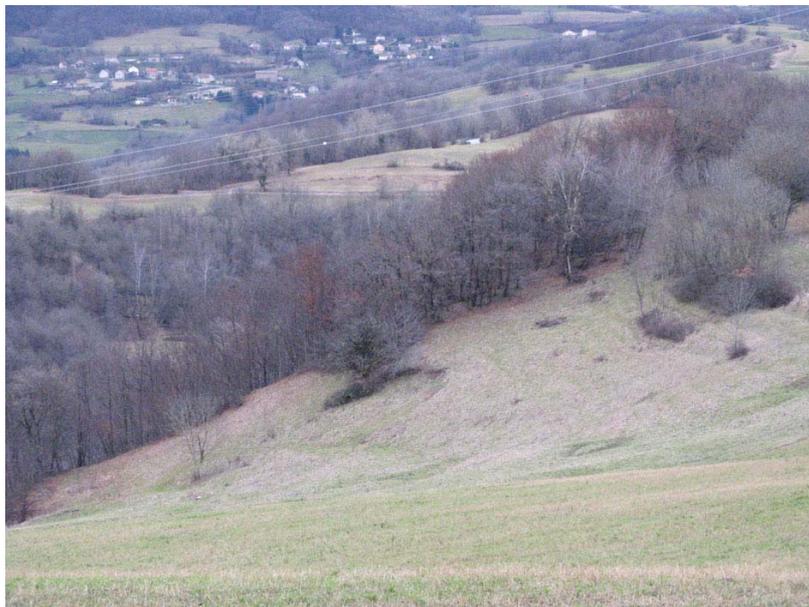
Eloise-EG2 : Entre les Bachats et Eloise –  
Versant affouillé en pied par le Rhône et légèrement moutonné.

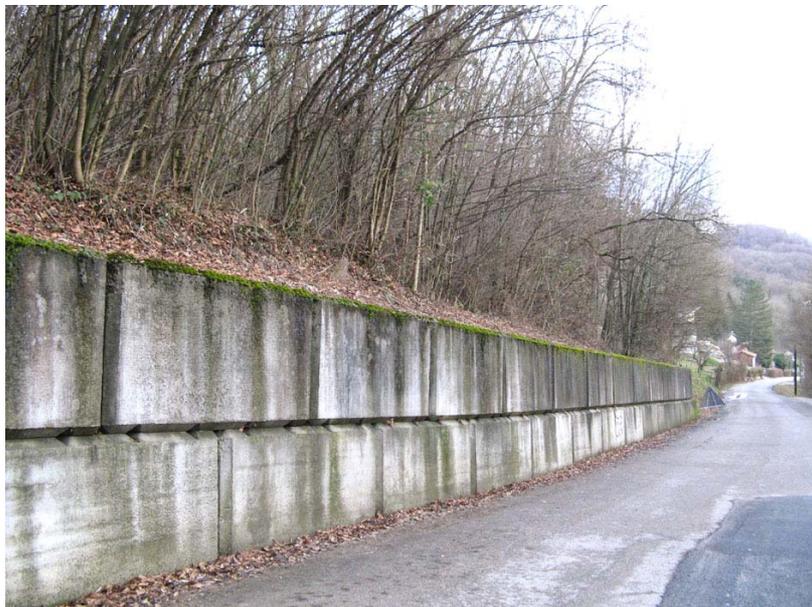
Eloise-OG1 : Route d'Essertoux – Soutènement de talus par des blocs béton sur un versant localement déstabilisé.

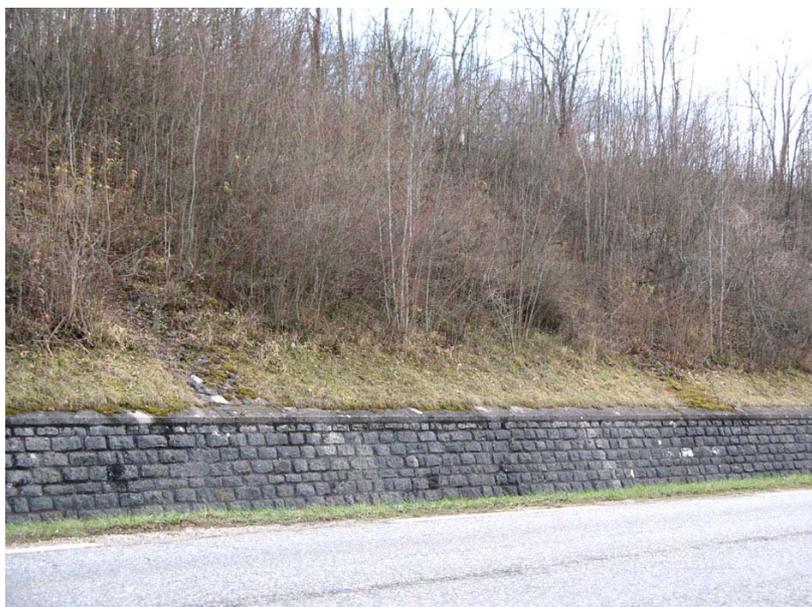
Eloise-OG2 : RN508, au niveau de l'autoroute A40 – Mur de confortement en pierres maçonnées.
