Préfecture de la haute-Savoie

Plan de Prévention des Risques naturels prévisibles de la commune de FETERNES

Note de présentation

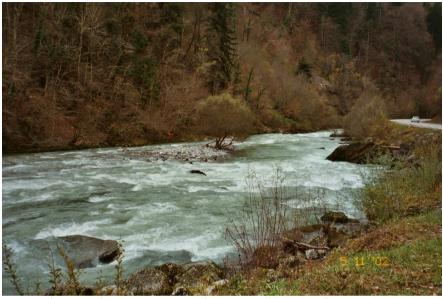
Photographie 1 – La Dranse de Morzine à hauteur de Lesvaux.

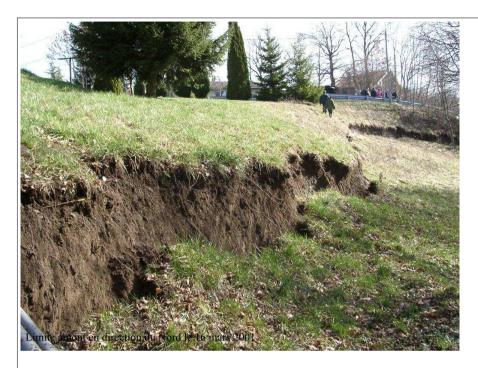
Photographie 6 – Fissure de tête du glissement de Vougron. Décrochement de 1,50 à 1,80 m affectant notamment la RD121 sur 60 m
