Commune de Versonnex

DOSSIER PHOTOGRAPHIQUE :

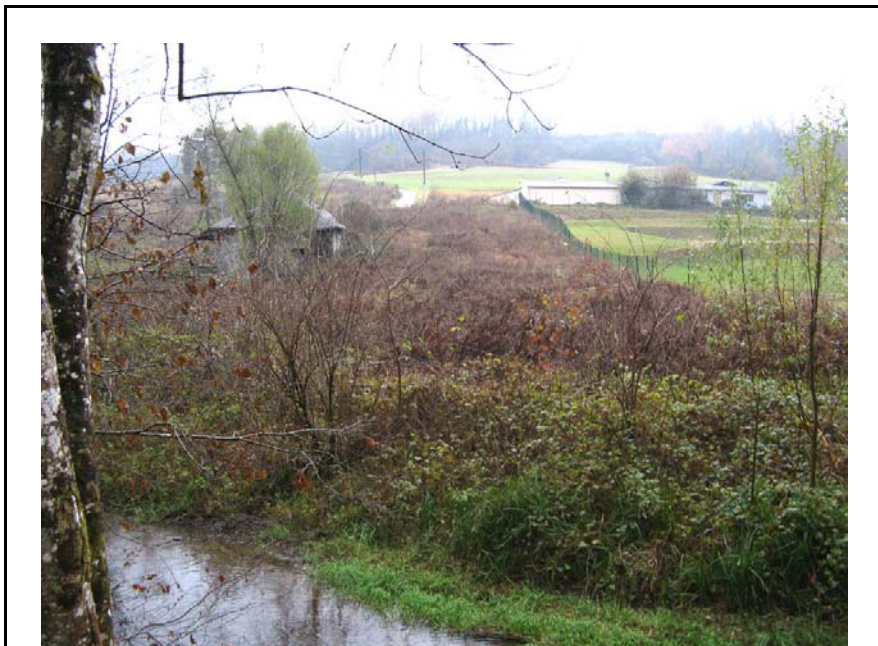
Versonnex-EH1 : Au niveau de la STEP, aux Vernays – Développement d'une zone humide entre la rivière et la STEP (phragmites).

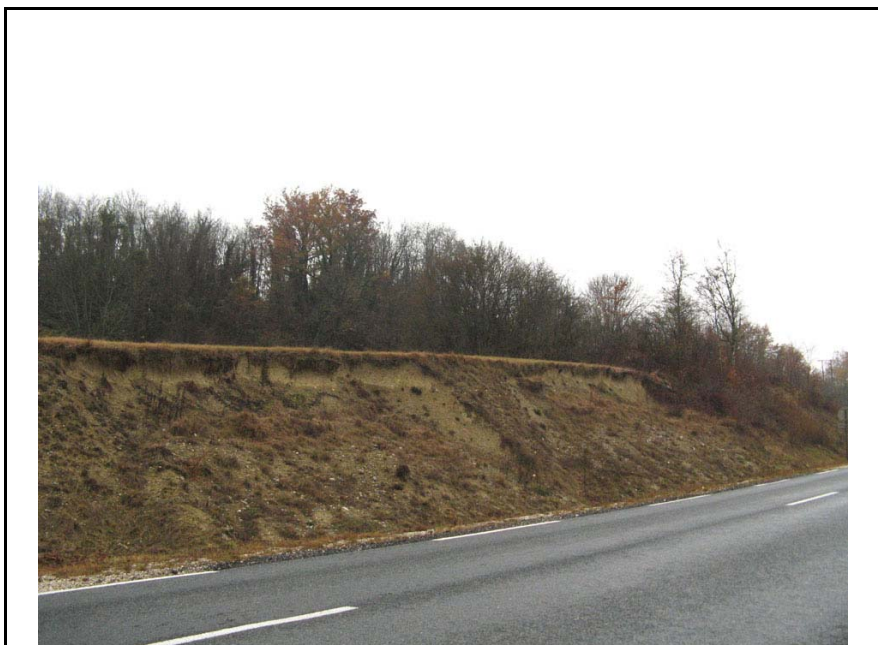
Versonnex-EG1 : RD910, au dessus des Vernays – Affaissement de talus routier après élargissement de la route.

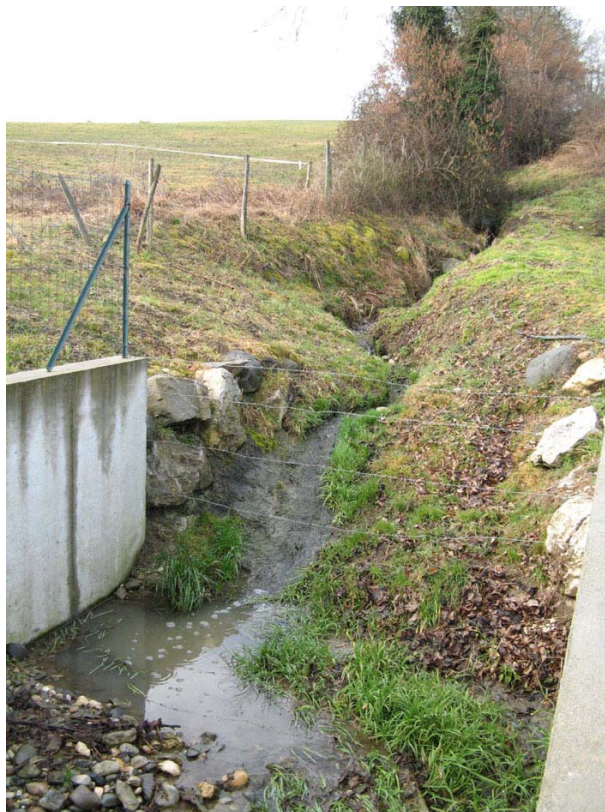
Veronnex-OT1 : RD910, hameau les Contamines –
Piège à cailloux sur le ruisseau des Contamines
en amont du busage sous la chaussée.
