Commune de Mésigny

DOSSIER PHOTOGRAPHIQUE :

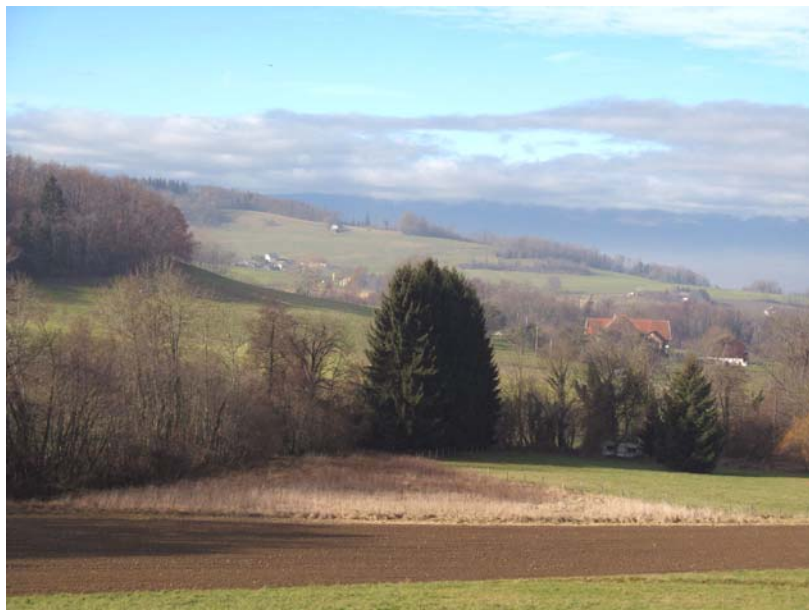
Mesigny-EH1 : Au Sud de Chamarande –
Vue sur la zone humide située derrière la station de pompage.

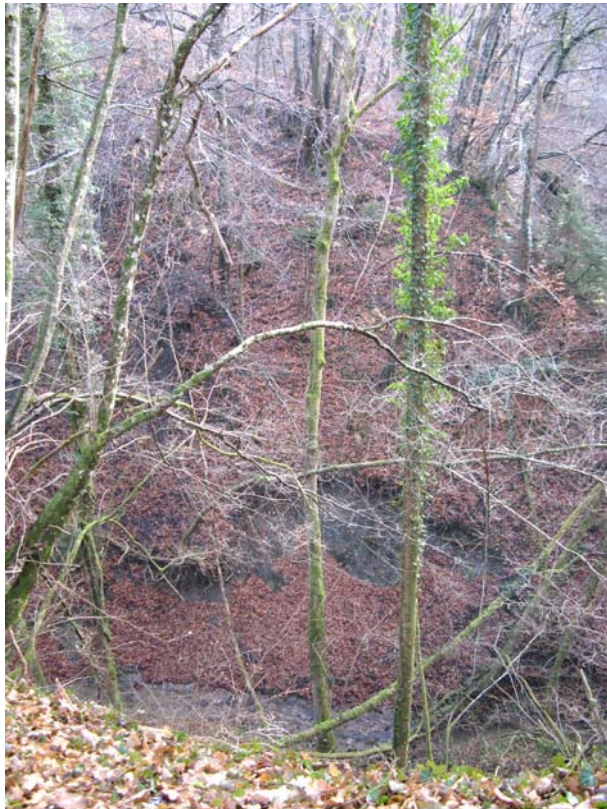
Mesigny-EG1 : Thalweg boisé entre Chez Botton et
Vengeur – Glissements et affouillements de berges.

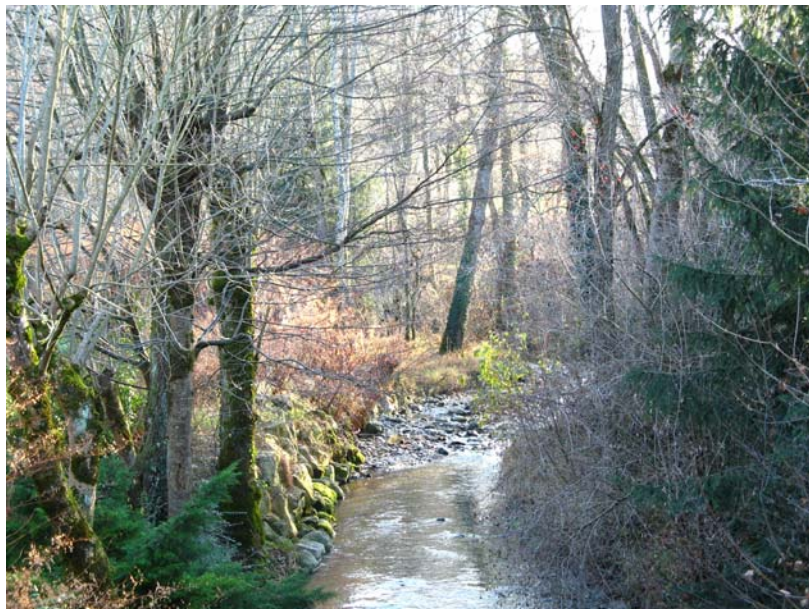
Mesigny-OGT1 : Ruisseau des Petites Usses, en amont du pont des Balmettes – Confortement de la rive droite par enrochements.

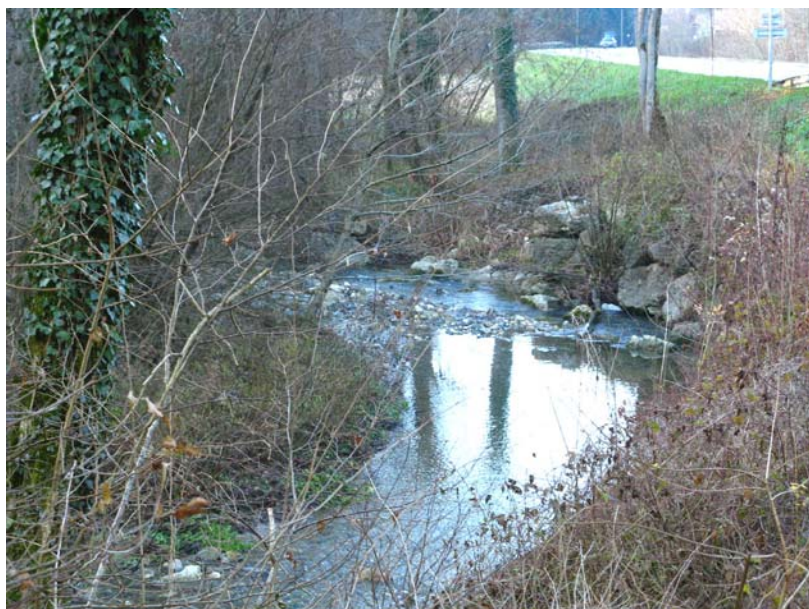
Mesigny-OGT2 : Ruisseau des Petites Usses, en amont du pont de la Mure – Confortement de la rive gauche par enrochements.
