# ÉTUDE RELATIVE A LA RÉVISION DE LA CARTE DES ALÉAS NATURELS

## COMMUNE DE GRUFFY

## NOTE DE PRÉSENTATION

[Dossier 2016/M2/74/0278]

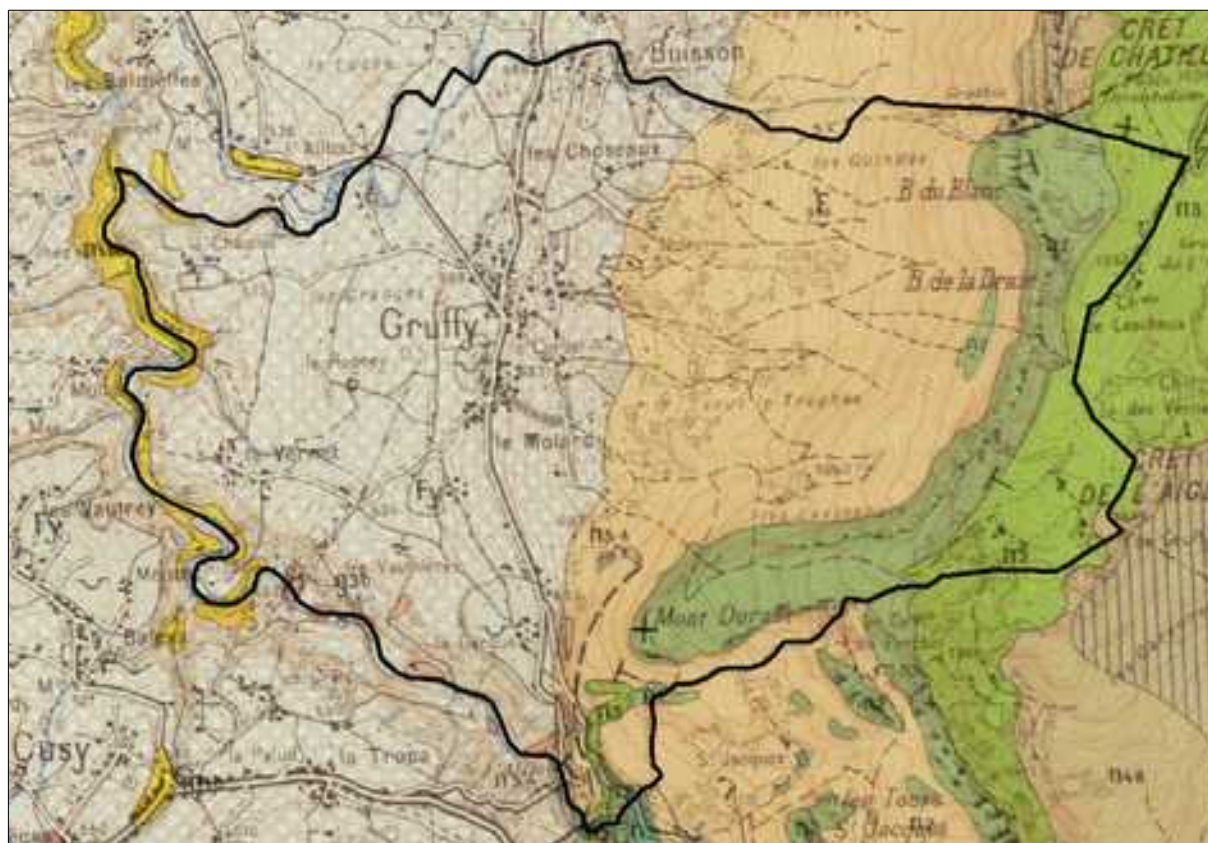
**Fig. 3 :** Carte géologique sur la commune de GRUFFY [Source : BRGM / IMS<sub>RA</sub>]

*En gris : alluvions / en marron: éboulis / en vert foncé : calcaire du Valanginien / en vert clair : marnes de l'Hauterivien / en jaune : molasses du Burdigalien / en rose : grès molassiques Aquitaniens.*

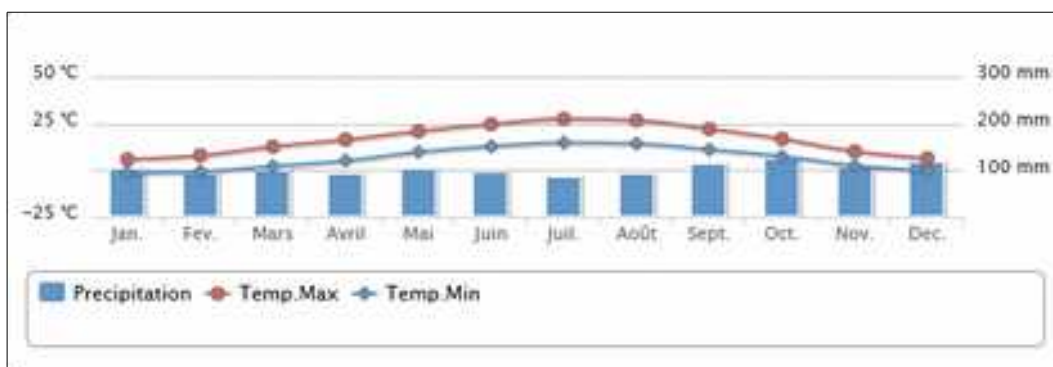
La commune de GRUFFY est soumise à un climat montagnard [Fig. 4]. Les normales annuelles présentées ci-dessous décrivent des températures variant en moyenne de 0,0 °C au mois de Janvier à 18,7 °C au mois de Juillet. Les précipitations sont relativement homogènes toute l'année avec un peu moins de 90 mm en moyenne chaque mois.

**Fig. 4 :** Normales annuelles à la station de CHAMBERY [Source : Météo-France]

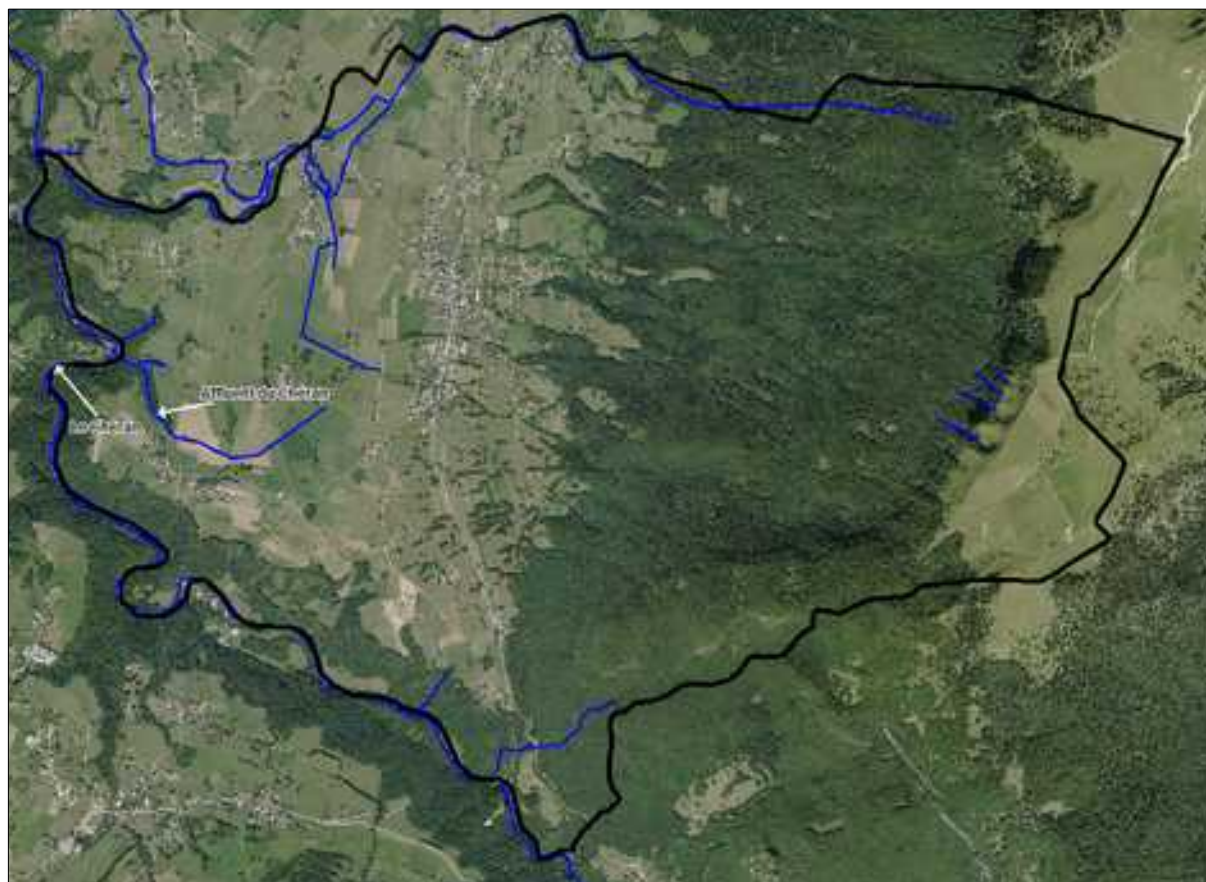
Le réseau hydrographique de la commune de GRUFFY est présenté sur la carte suivante **[Fig. 5]**.

**Fig. 5:** Réseau hydrographique de la commune de GRUFFY [Source : IMS<sub>RA</sub>]

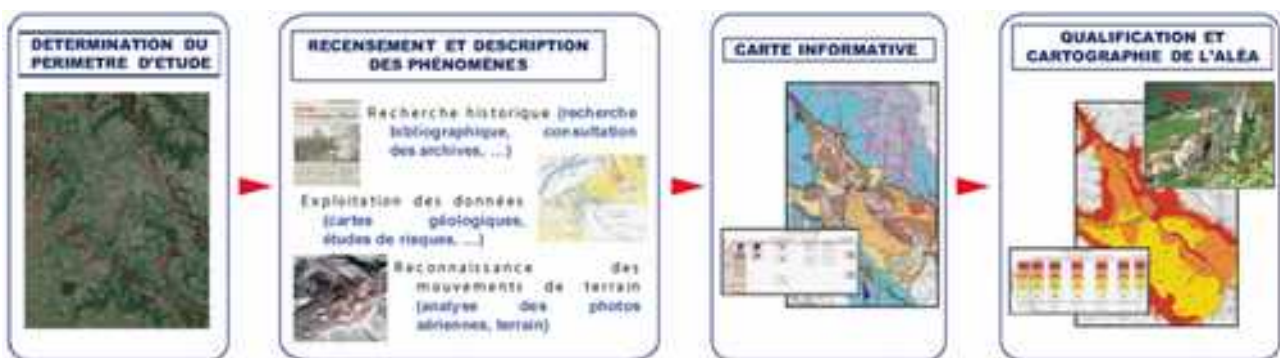
**Seules les deux premières étapes ont été élaborées pour cette étude [Fig. 6].**

Fig. 6 : Phase de l'étude des aléas [Source : IMS <sup>RN</sup>]

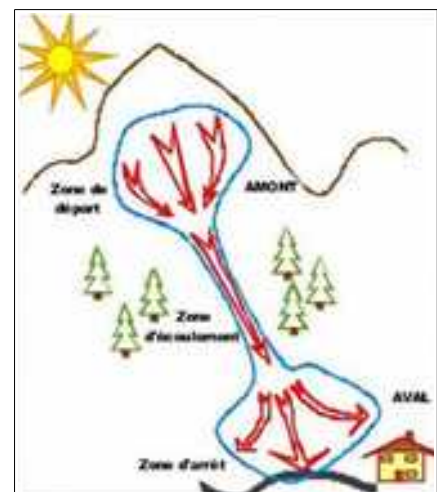
- Le couloir classique, de forme torrentielle **[Fig. 7]** :
  - Une zone de départ en combe (bassin d'accumulation) ;
  - Une zone d'écoulement (gorge) ;
  - Une zone d'arrêt (cône de déjection) ;
- Le couloir forestier sans bassin d'accumulation ;
- Le versant, avec une largeur relativement constante.

**Fig. 7** : Schéma conceptuel d'une avalanche classique [Source : [IMS](#) RN]

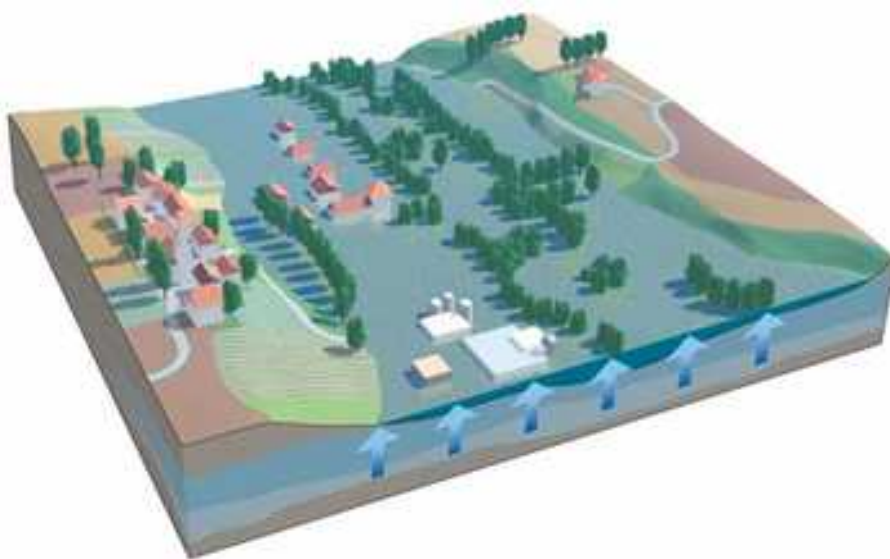
Les terrains présentant une nappe phréatique située à faible profondeur (point bas ou site mal drainé) peuvent être inondés en cas de remontée de cette dernière **[Fig. 9]**. Ce phénomène est consécutif à de fortes pluies et peut perdurer.

**Fig.9** : Schéma de principe d'une inondation par remontée de nappe [Source : [www.risquesmajeurs.fr](http://www.risquesmajeurs.fr) ]

Ces remontées ont notamment pour conséquences l'inondation des caves et sous-sols, l'apparition de désordres sur les constructions (par diminution de la résistance des sols), remontée de cuves enterrées, de piscines, de canalisations, ... (du fait de la poussée d'Archimède).

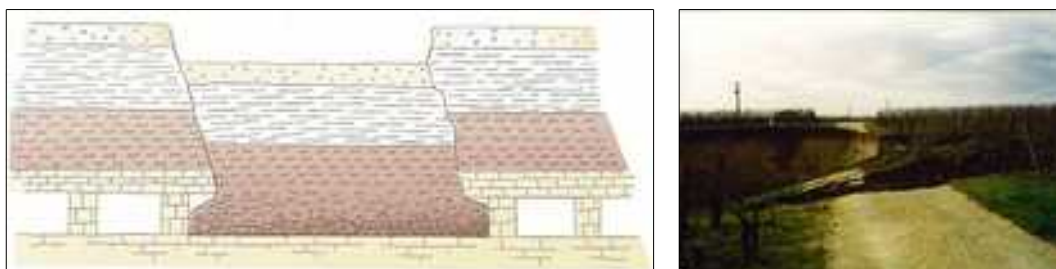
L'**effondrement généralisé** (ou effondrement de masse) se caractérise par l'instabilité d'une grande partie de l'exploitation qui entraîne un **déplacement vertical soudain d'une hauteur de plusieurs mètres** dans la partie centrale, et pouvant affecter une **superficie de plusieurs hectares** **[Fig. 12]**.

Il a pour origine la rupture en chaîne de plusieurs piliers entraînant la descente d'une partie du toit de l'exploitation.

**Fig. 12** : Schéma conceptuel d'un effondrement généralisé [Source : BRGM] et photographie d'un effondrement généralisé à SAINT-EMILION (Gironde) [Source : CG 33]

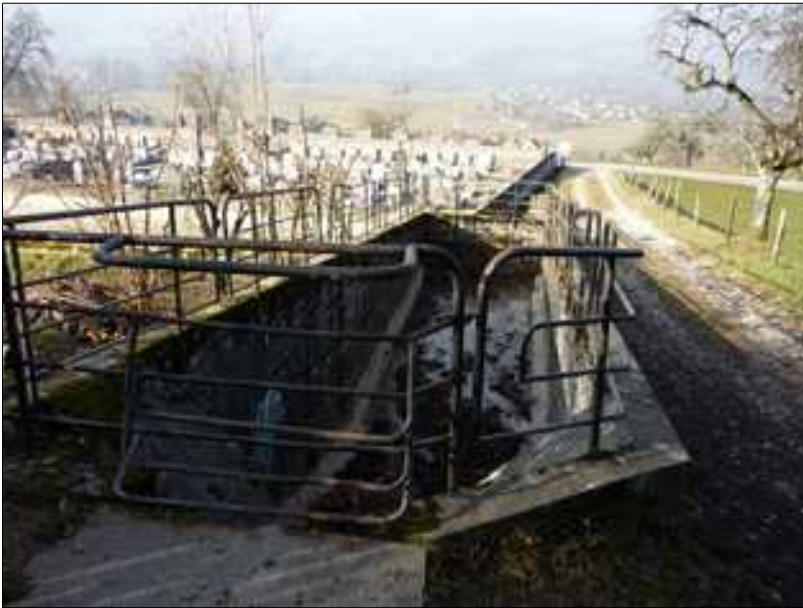
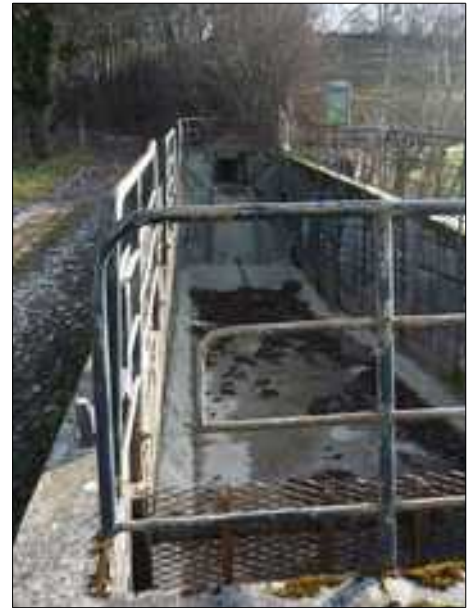
Sur la commune de GRUFFY, les dispositifs de protection contre les risques naturels sont peu nombreux. Nous pouvons ainsi signaler la présence de cinq bassins de rétention à l'Est du chef-lieu, en pied de versant. Ils permettent de stocker les écoulements et le transports solide en provenant du versant et ainsi de réduire le risque d'inondation sur le chef-lieu **[Fig. 17]**.

**Fig 17 :** Bassin de rétention sur la commune de GRUFFY, au niveau du cimetière [Source : IMS<sup>RA</sup>]

A noter que ces dispositifs de protection n'ont pas été pris en compte pour la qualification des aléas, leur viabilité n'étant pas assurée sur la période de référence.
