Cartographie des zones inondées en cas de rupture le la retenue de la Colombière en digue sud avec Q1000
 N° Plan : P:\2017\17-019\10-HYD\Rupture.dwg

INDICE	DATE	ETAB.	VERIF.	OBSERVATIONS-MODIFICATIONS	Cartographie des zones inondées en cas de rupture de la retenue de la Colombière en digue nord avec Q1000	DLE
0	11-10-18	VG	DL	PREMIERE EMISSION		
					N° Plan : P:\2017\17-019\10-HYD\Rupture.dwg	ECH : 1/10 000

AMENAGEMENT DE LA RETENUE D'ALTITUDE DE LA COLOMBIERE

Commune et Station : La Clusaz

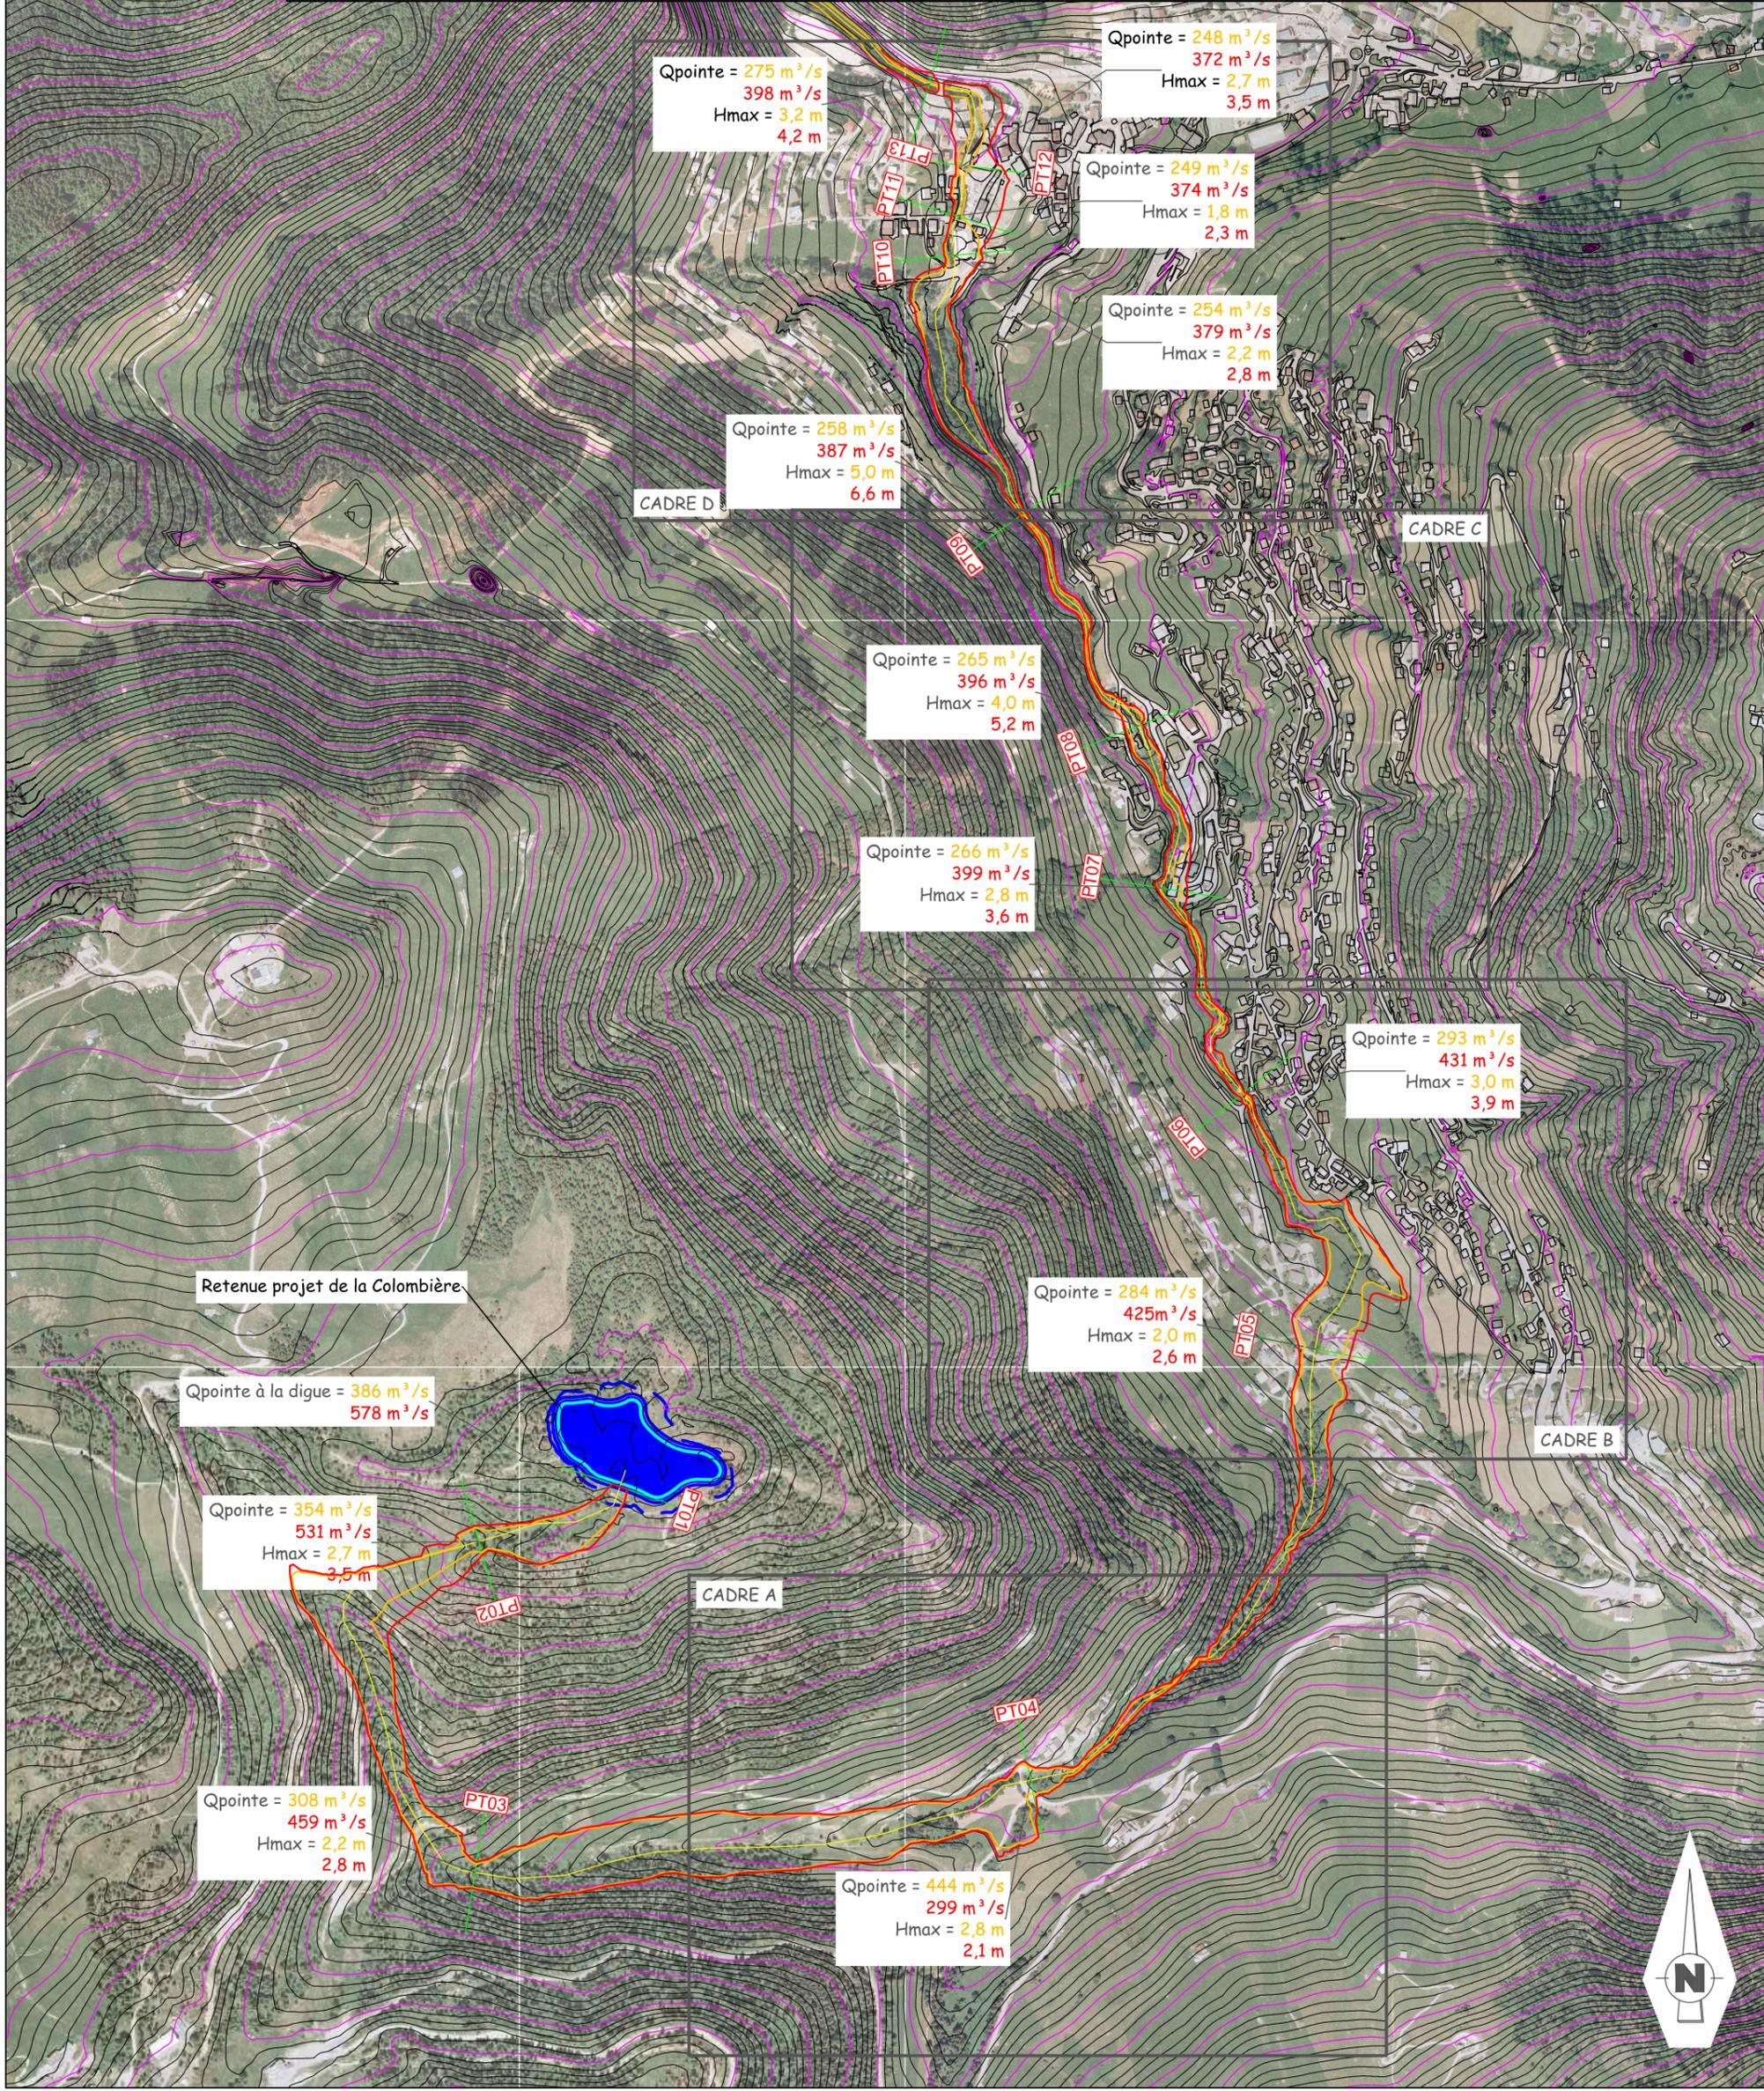
Onde 1

Hydrologie : Modélisation d'une rupture de digue conjuguée à une crue de retour 1000 ans (Q1000)
 En orange : résultats "moyen" modélisé
 En rouge : "incertitude maximale" modélisée

- Courbes de niveaux (équidistance 5 m)
- Bâtiments
- Routes/Voies
- Tracé de l'onde de crue 1 (en cas de rupture de la digue sud)
- Profil en travers (PT05)
- Enveloppe de crue "moyen"
- Enveloppe de crue "incertitude max"

Débit de pointe modélisé au profil
 Hauteur d'eau maximale modélisée au profil

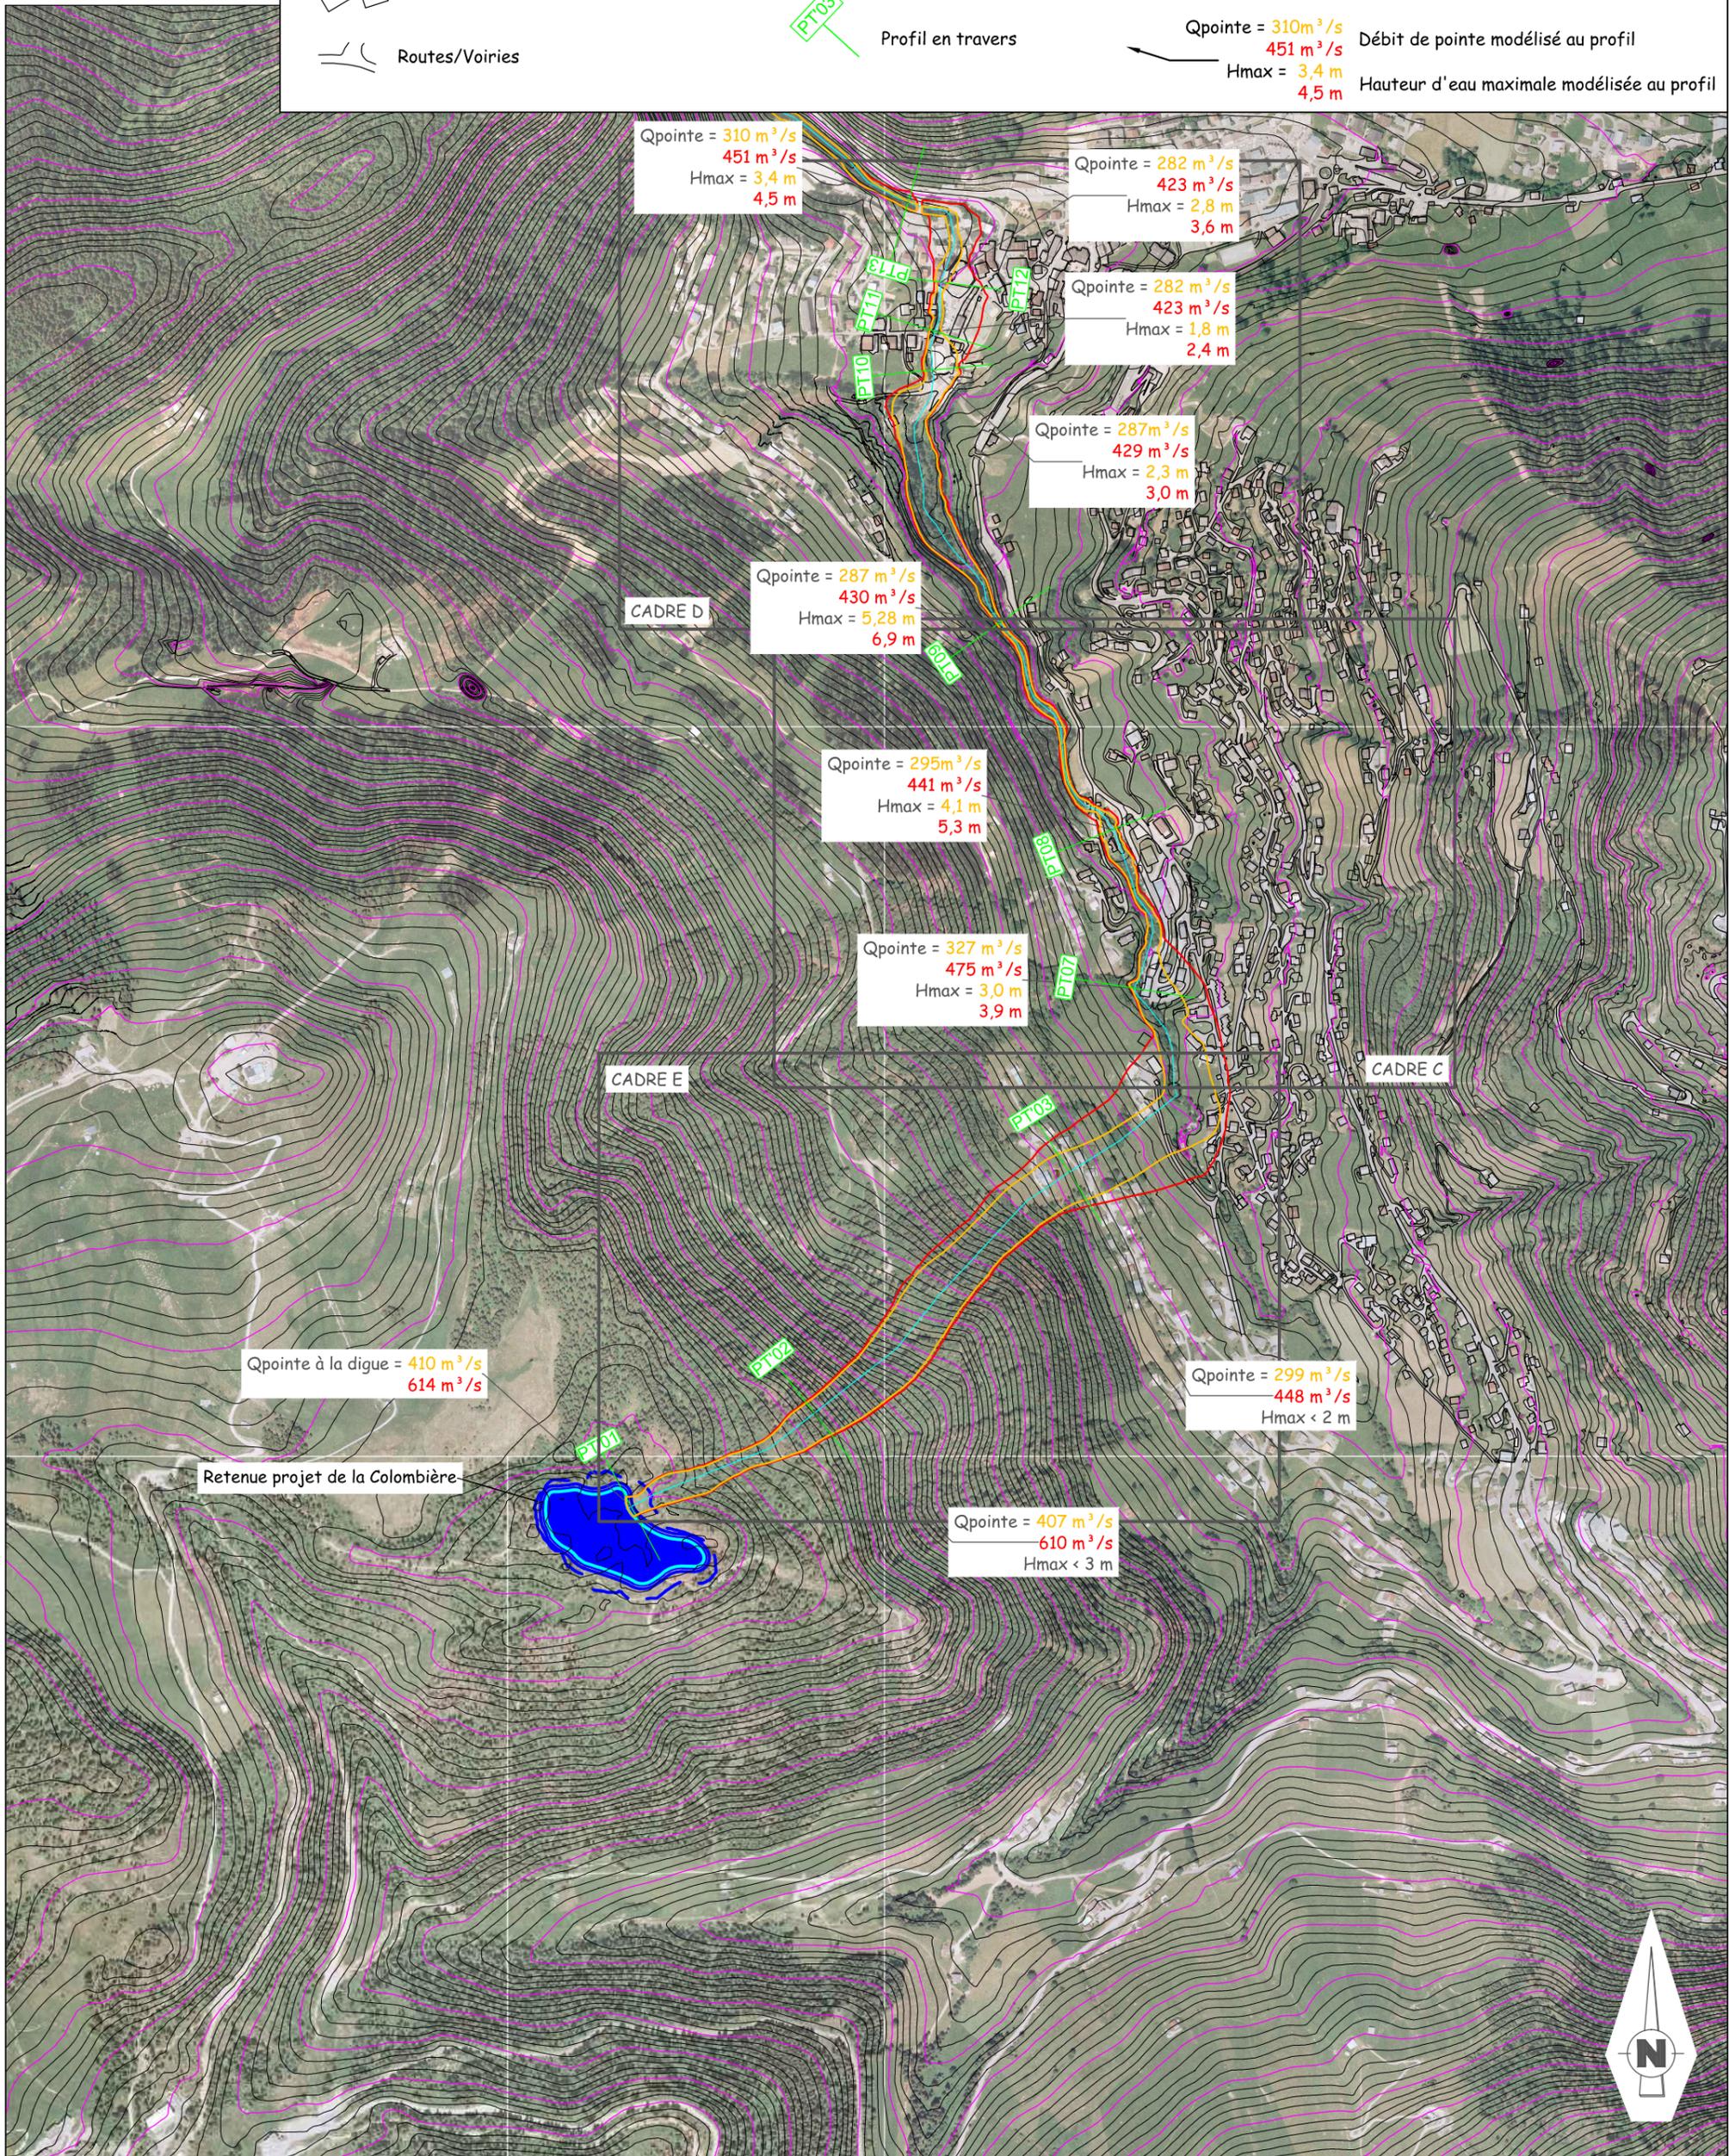
Onde 2

Hydrologie : Modélisation d'une rupture de digue conjuguée à une crue de retour 1000 ans (Q1000)
En orange : résultats "moyen" modélisé
En rouge : "incertitude maximale" modélisée

Tracé de l'onde de crue 2 (en cas de rupture de la digue nord)

$Q_{\text{pointe}} = 310 \text{ m}^3/\text{s}$
 $451 \text{ m}^3/\text{s}$ Débit de pointe modélisé au profil
 $H_{\text{max}} = 3,4 \text{ m}$
 $4,5 \text{ m}$ Hauteur d'eau maximale modélisée au profil

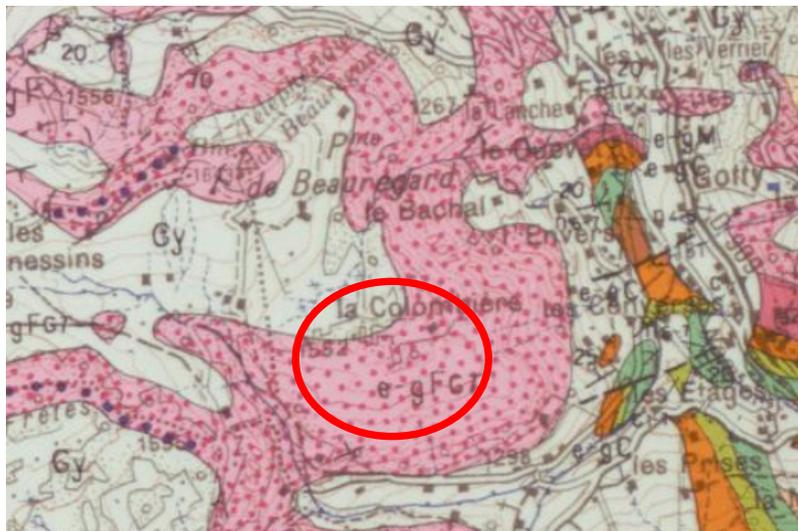
D'après la carte géologique du BRGM, feuille d'Annecy-Ugine (1/50 000, cf ci-dessous), les matériaux du site sont composés par des moraines supérieures wurmiennes (Gy) surmontant un substratum rocheux hétérogène constitué de grès de Taveyanne (e-gFGT).

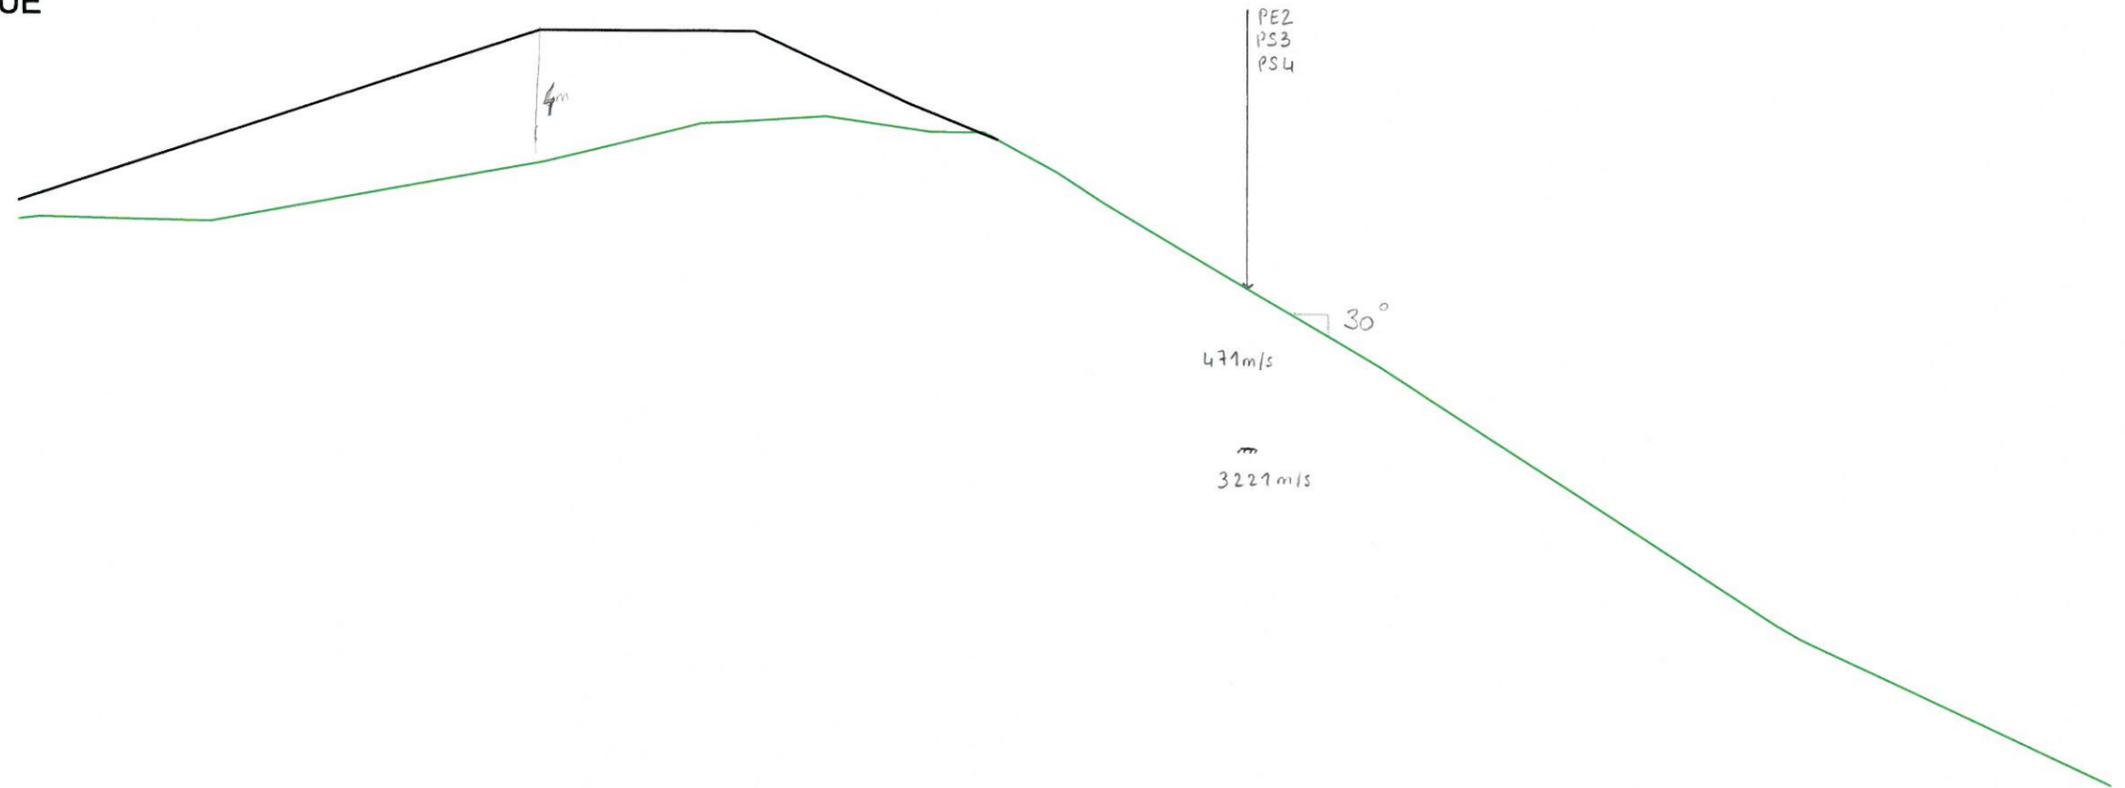
Profil n°: 2

PC : 1493.00 m																				
Altitudes TN	1533.51	1532.99	1531.98	1531.72	1531.44	1529.50	1528.51	1524.00	1522.11											
Distances partielles TN	10.000	10.000	10.000	10.000	10.000	10.000	10.000	10.000	10.000											
Pentes TN	PENTE L = 11.136 m P = -7.96 %	PENTE L = 6.309 m P = -6.76 %	PENTE L = 3.696 m P = -2.34 %	PENTE L = 2.181 m P = -0.08 %	PENTE L = 6.387 m P = -2.26 %	PENTE L = 4.330 m P = -2.95 %	RAMPE L = 2.120 m P = 16.30 %	PENTE L = 3.498 m P = -23.37 %	PENTE L = 6.897 m P = -15.07 %	PENTE L = 7.067 m P = -33.86 %	PENTE L = 5.560 m P = -21.09 %	PENTE L = 4.892 m P = -28.32 %	PENTE L = 10.525 m P = -21.83 %	RAMPE L = 2.944 m P = 0.26 %

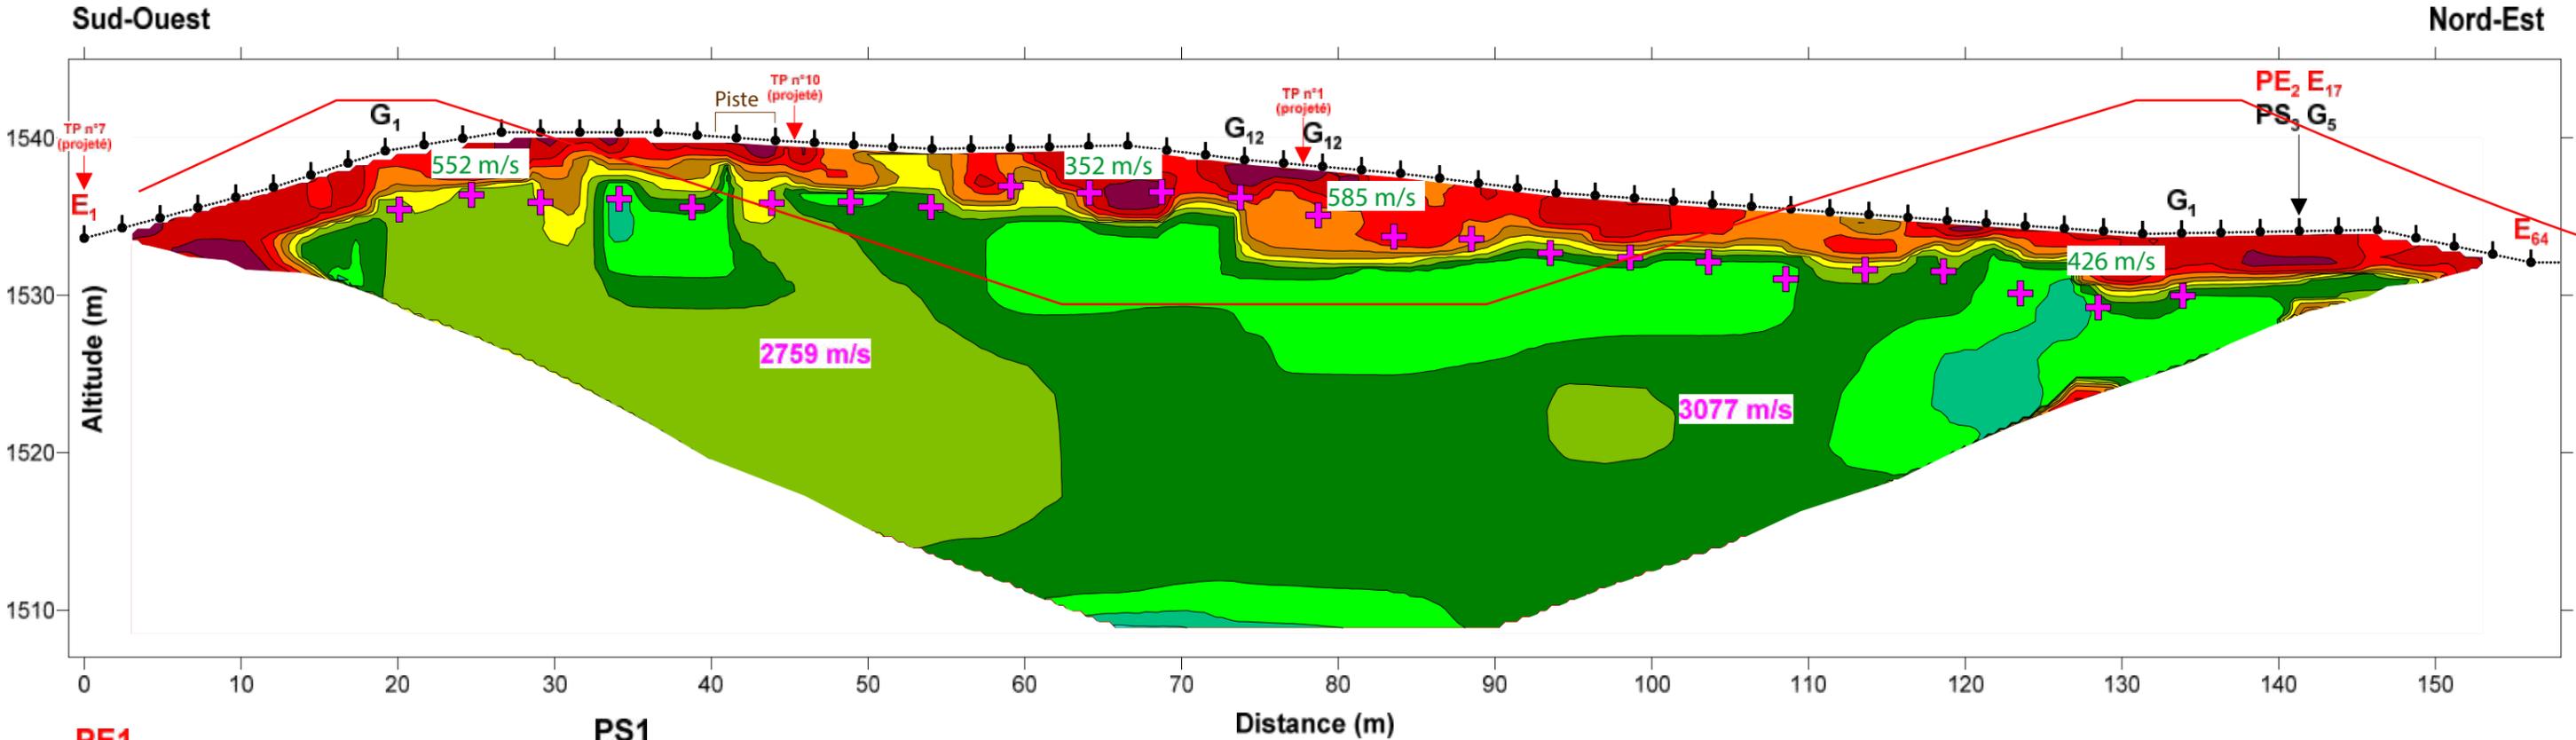
RP8041. Reconnaissances géophysiques
COMMUNE DE LA CLUSAZ
Retenue d'altitude de la Colombière - G1 G2
PROFILS SISMIQUES et de RESISTIVITES ELECTRIQUES - Echelle 1:400e

PE1
RMS : 6.11%
Méthode inversion : Schlumberger 64,
inversion robuste
itération : 5
Espacement : 2.5m

PS1
12 géophones
dx : 5m
PS2
12 géophones
dx : 5m

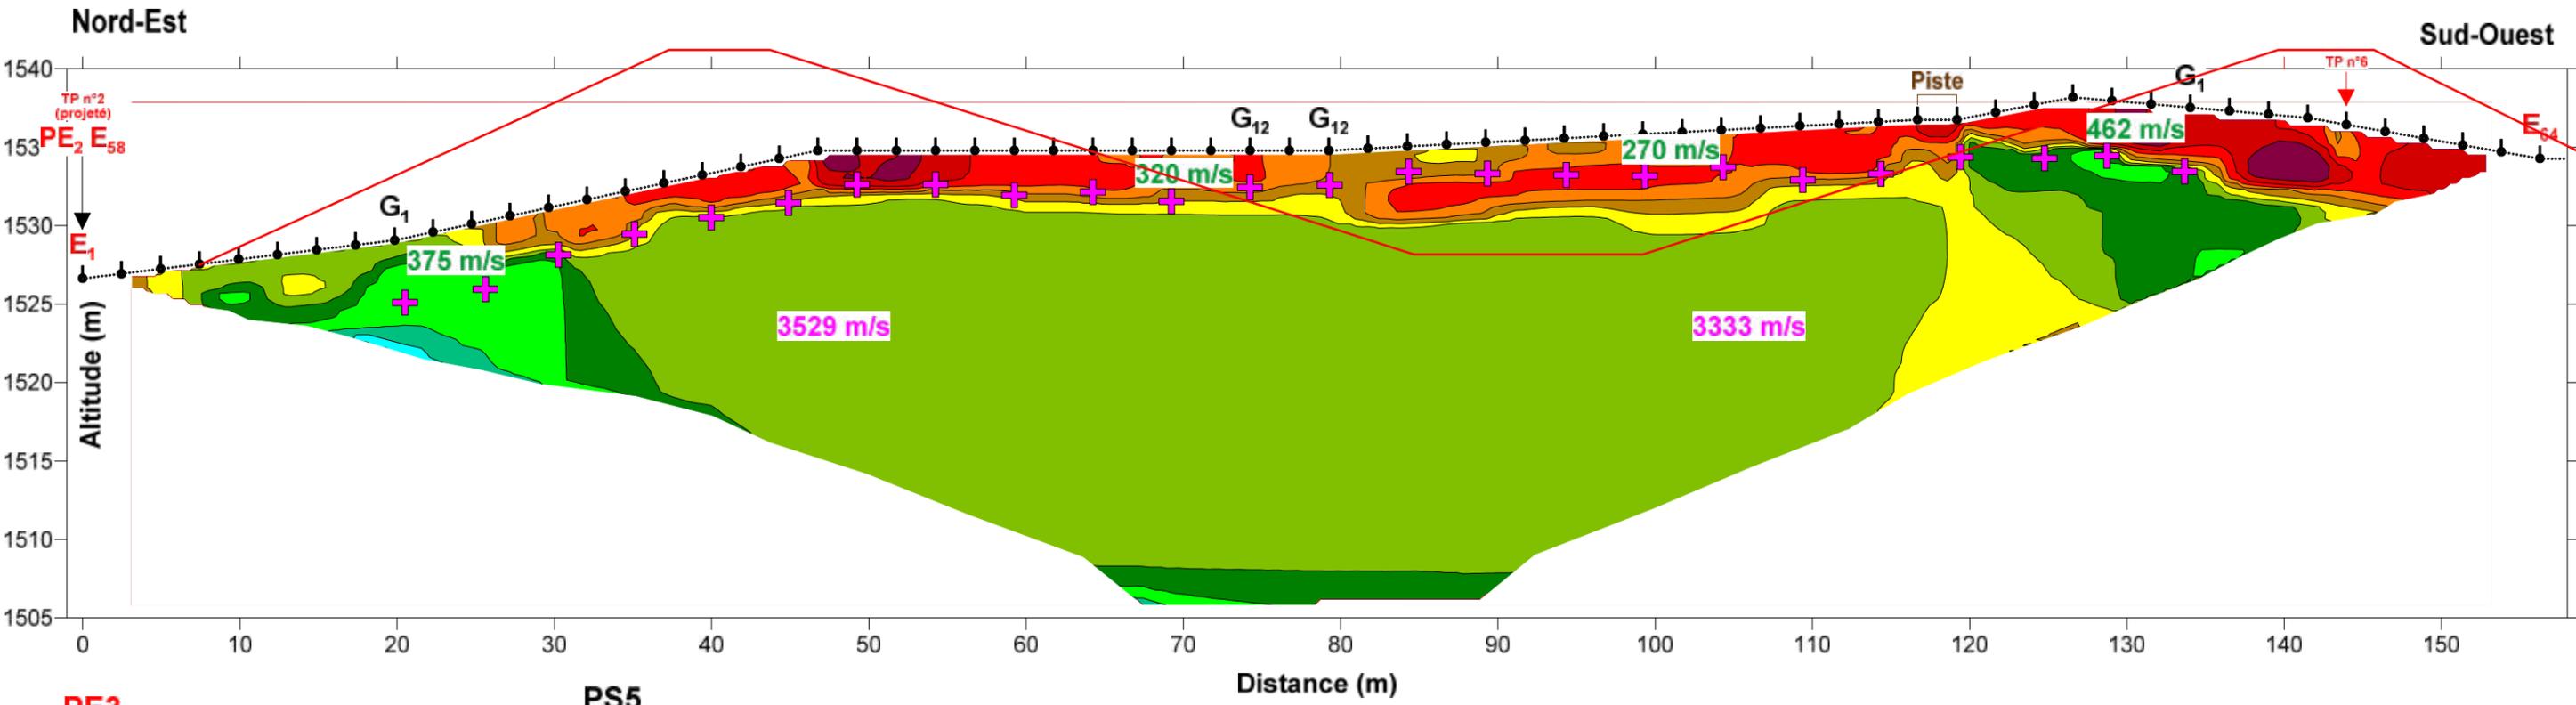
RP8041. Reconnaissances géophysiques
COMMUNE DE LA CLUSAZ
Retenue d'altitude de la Colombière - G1 G2
PROFILS SISMIQUES et de RESISTIVITES ELECTRIQUES - Echelle 1:400e

PE3
RMS : 1.99%
Méthode inversion : Schlumberger 64,
inversion robuste
itération : 5
Espacement : 2.5m

PS5
12 géophones
dx : 5m
PS6
12 géophones
dx : 5m

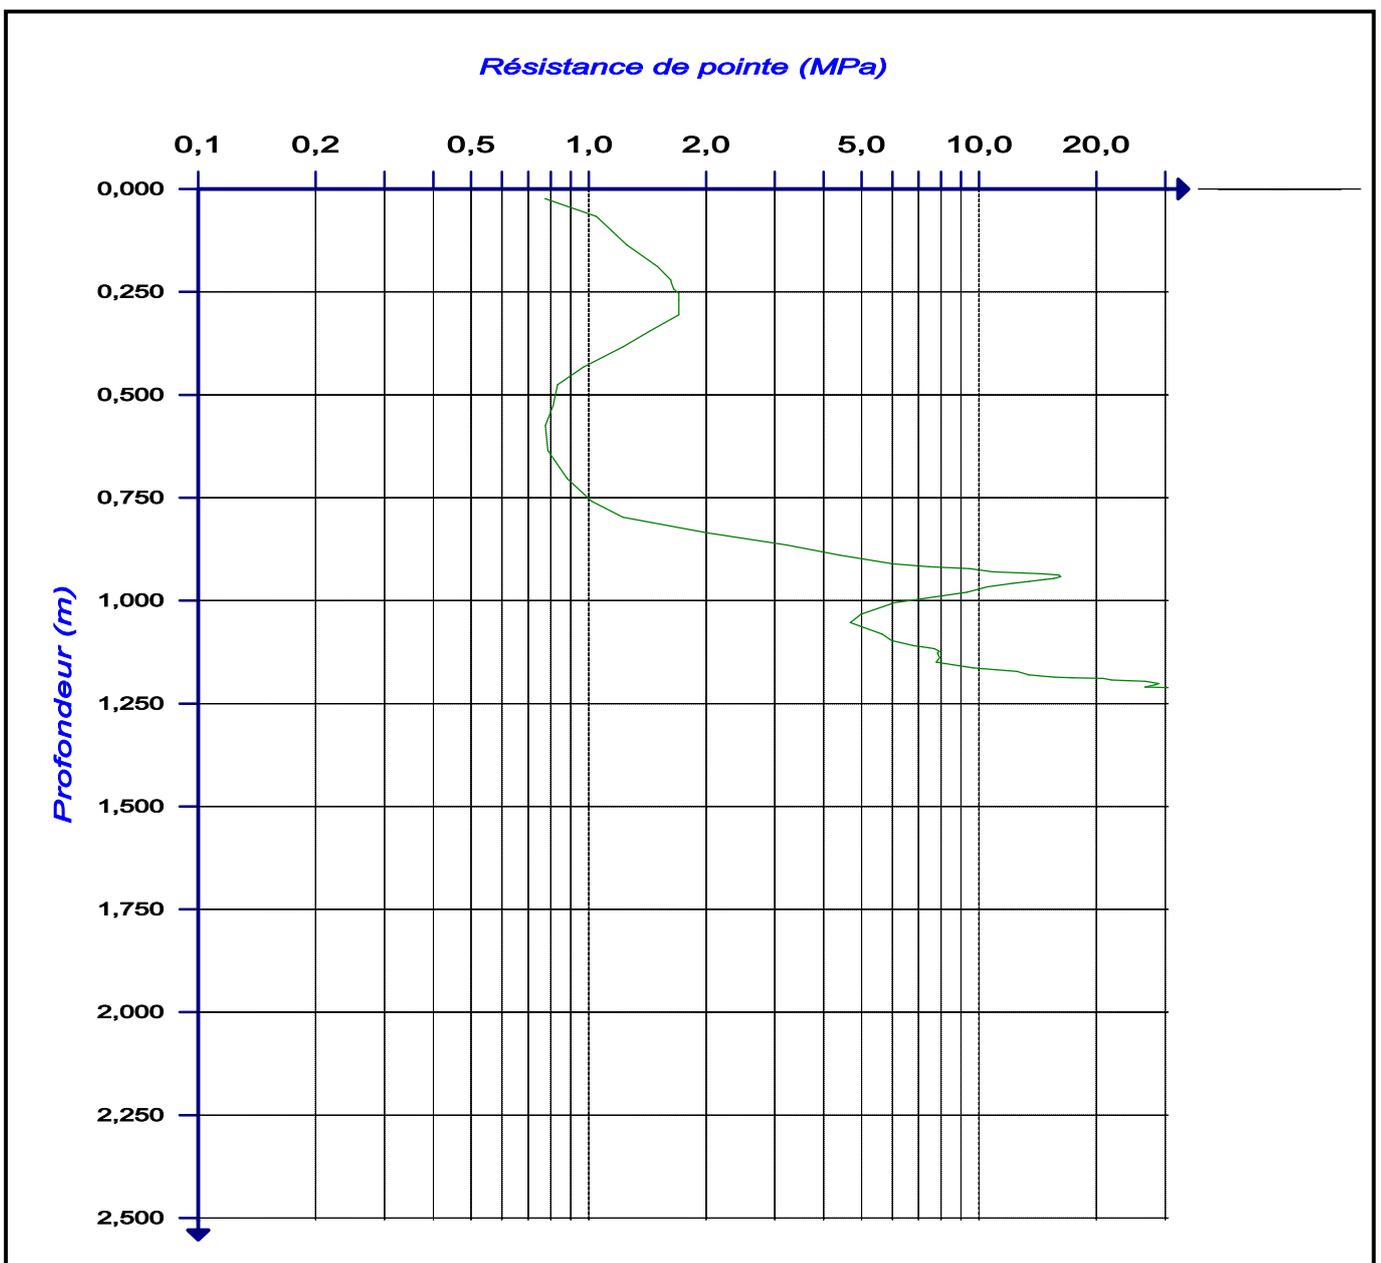
Contrôle de compactage au pénétromètre dynamique à énergie variable

Document :			
Site : BEAUREGARD			
Sondage : Sondage n°3B			
Enrobé : 0,00 m	Prof. pré-forage : 0,000 m	Section : 4 cm ²	Prof. nappe : Indéterminée
Masse : Marteau Panda 2	Cond. d'arrêt : Temporaire	Date : 04/01/4585	Heure : 07:01:00
Opérateur :		Organisme :	
Commentaires :

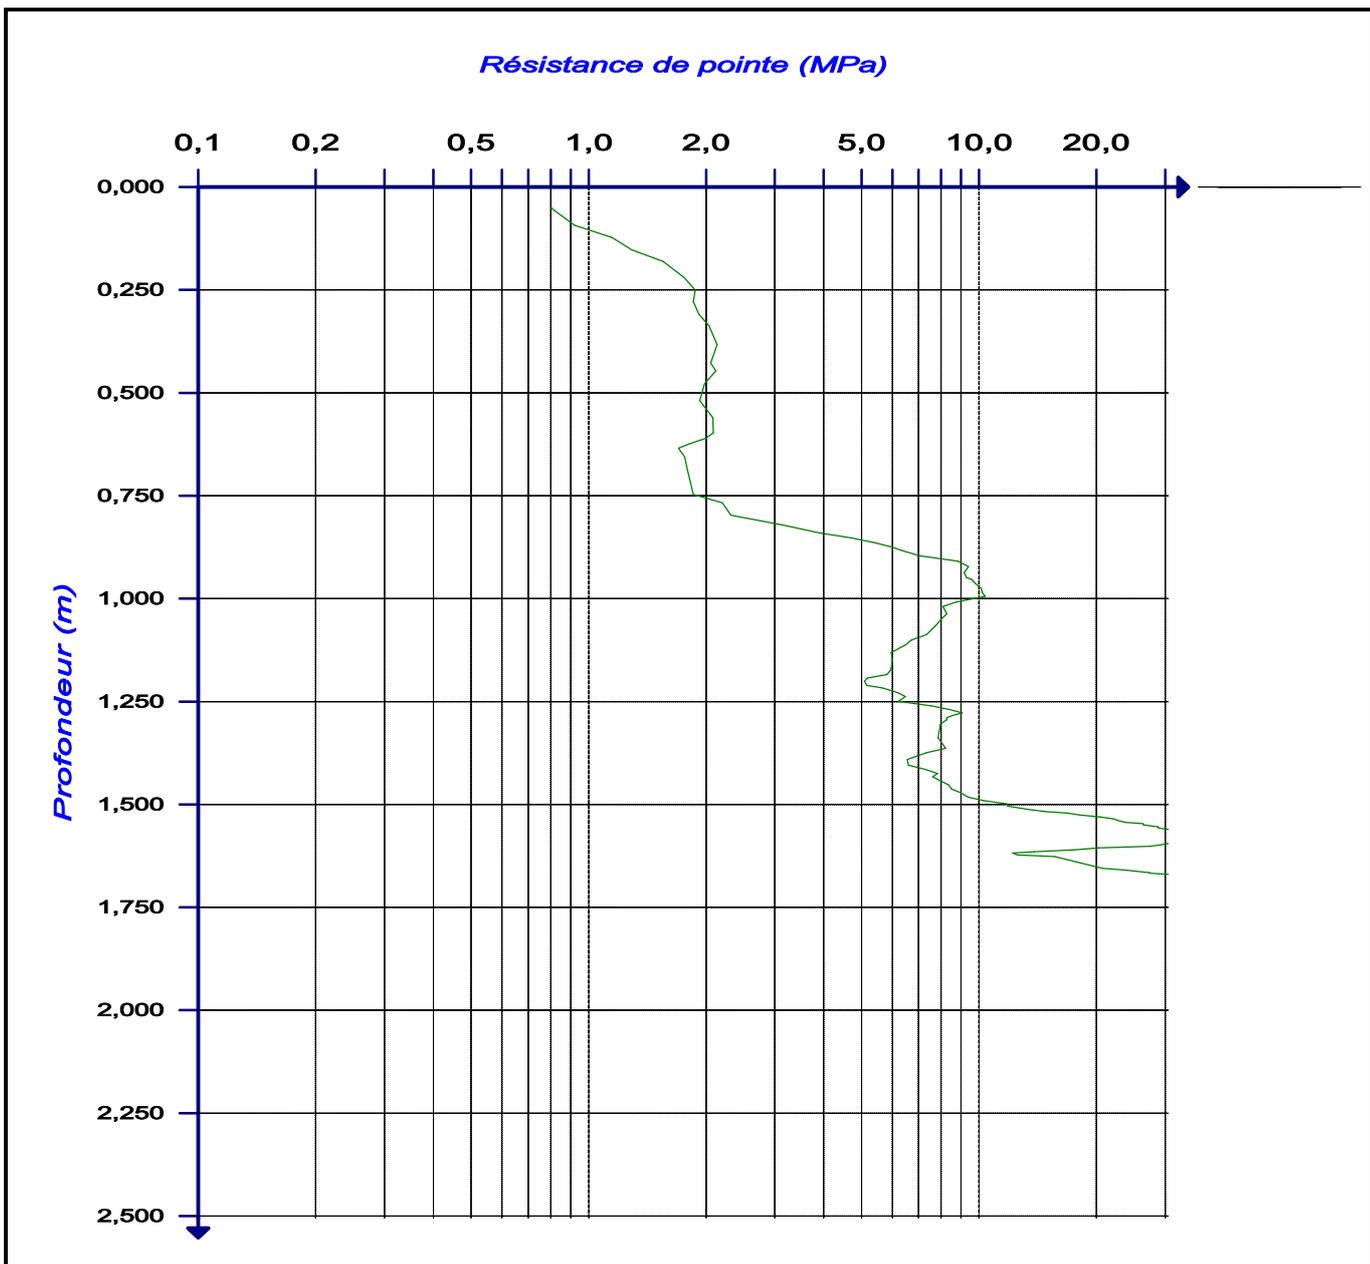
Contrôle de compactage au pénétromètre dynamique à énergie variable

Document :			
Site : BEAUREGARD			
Sondage : Sondage n°2D			
Enrobé : 0,00 m	Prof. pré-forage : 0,000 m	Section : 4 cm ²	Prof. nappe : Indéterminée
Masse : Marteau Panda 2	Cond. d'arrêt : Temporaire	Date : 04/01/4585	Heure : 08:37:00
Opérateur :		Organisme :	
Commentaires :

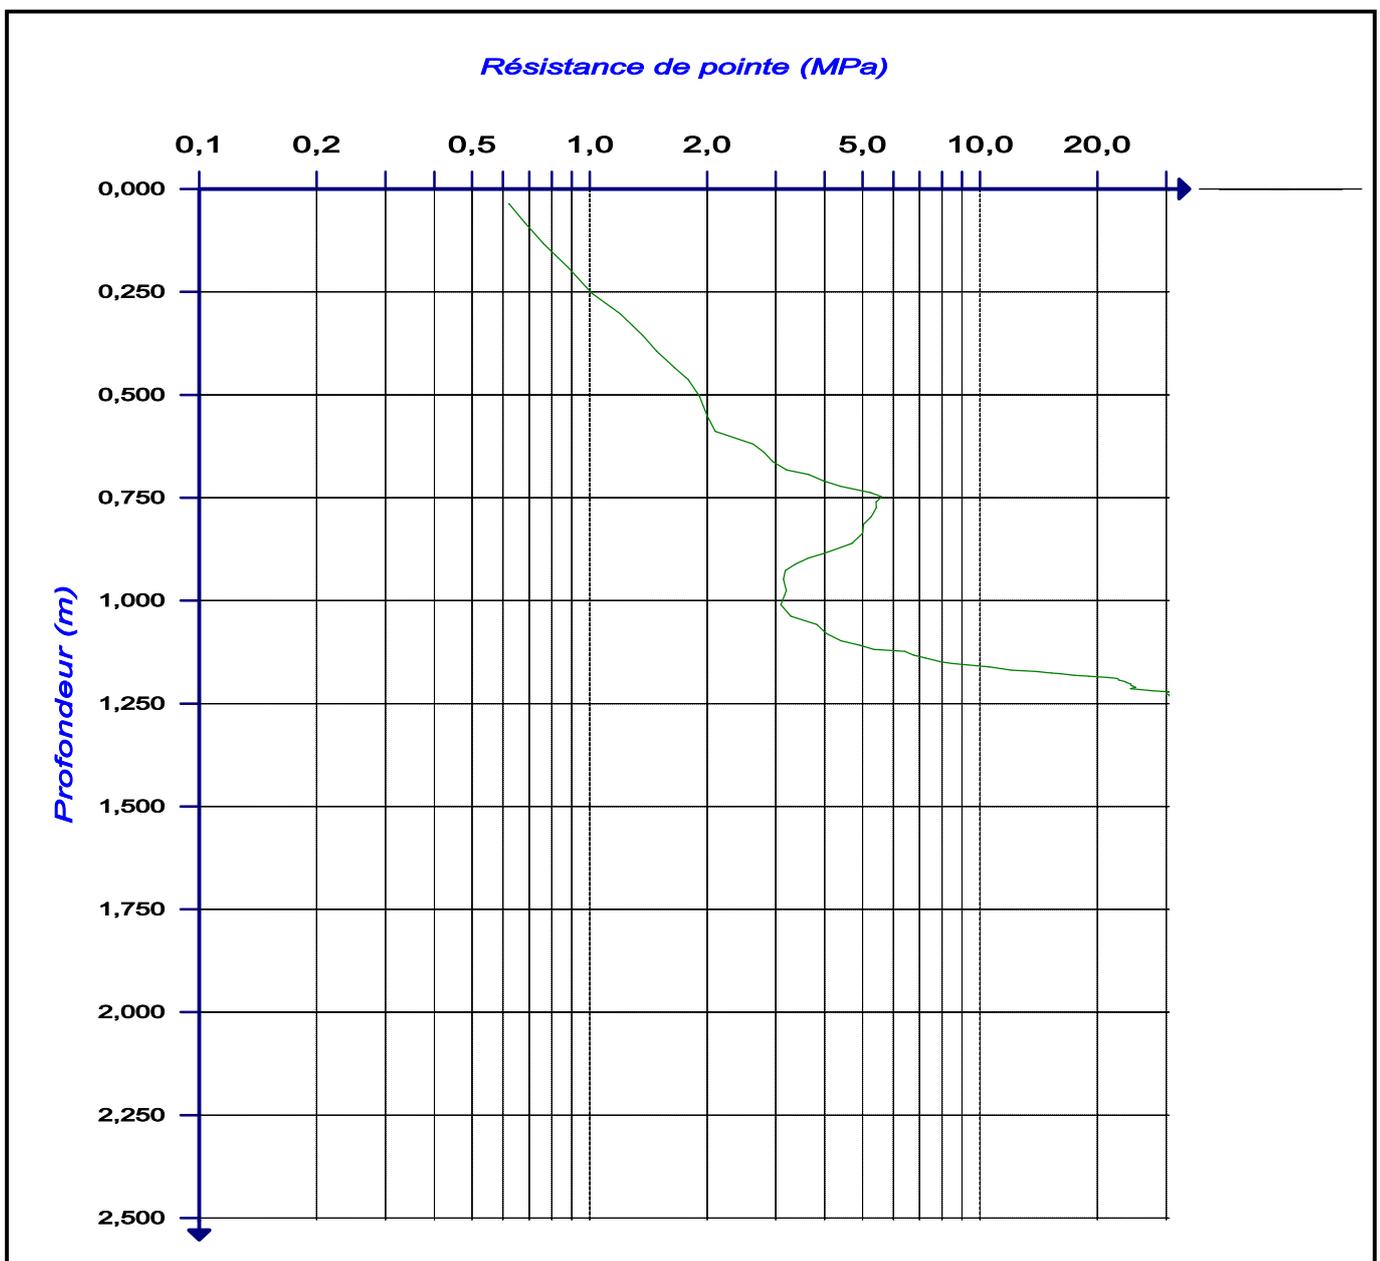
Contrôle de compactage au pénétromètre dynamique à énergie variable

Document :			
Site : BEAUREGARD			
Sondage : Sondage n°1TER			
Enrobé : 0,00 m	Prof. pré-forage : 0,000 m	Section : 4 cm ²	Prof. nappe : Indéterminée
Masse : Marteau Panda 2	Cond. d'arrêt : Temporaire	Date : 04/01/4585	Heure : 09:05:00
Opérateur :		Organisme :	
Commentaires :

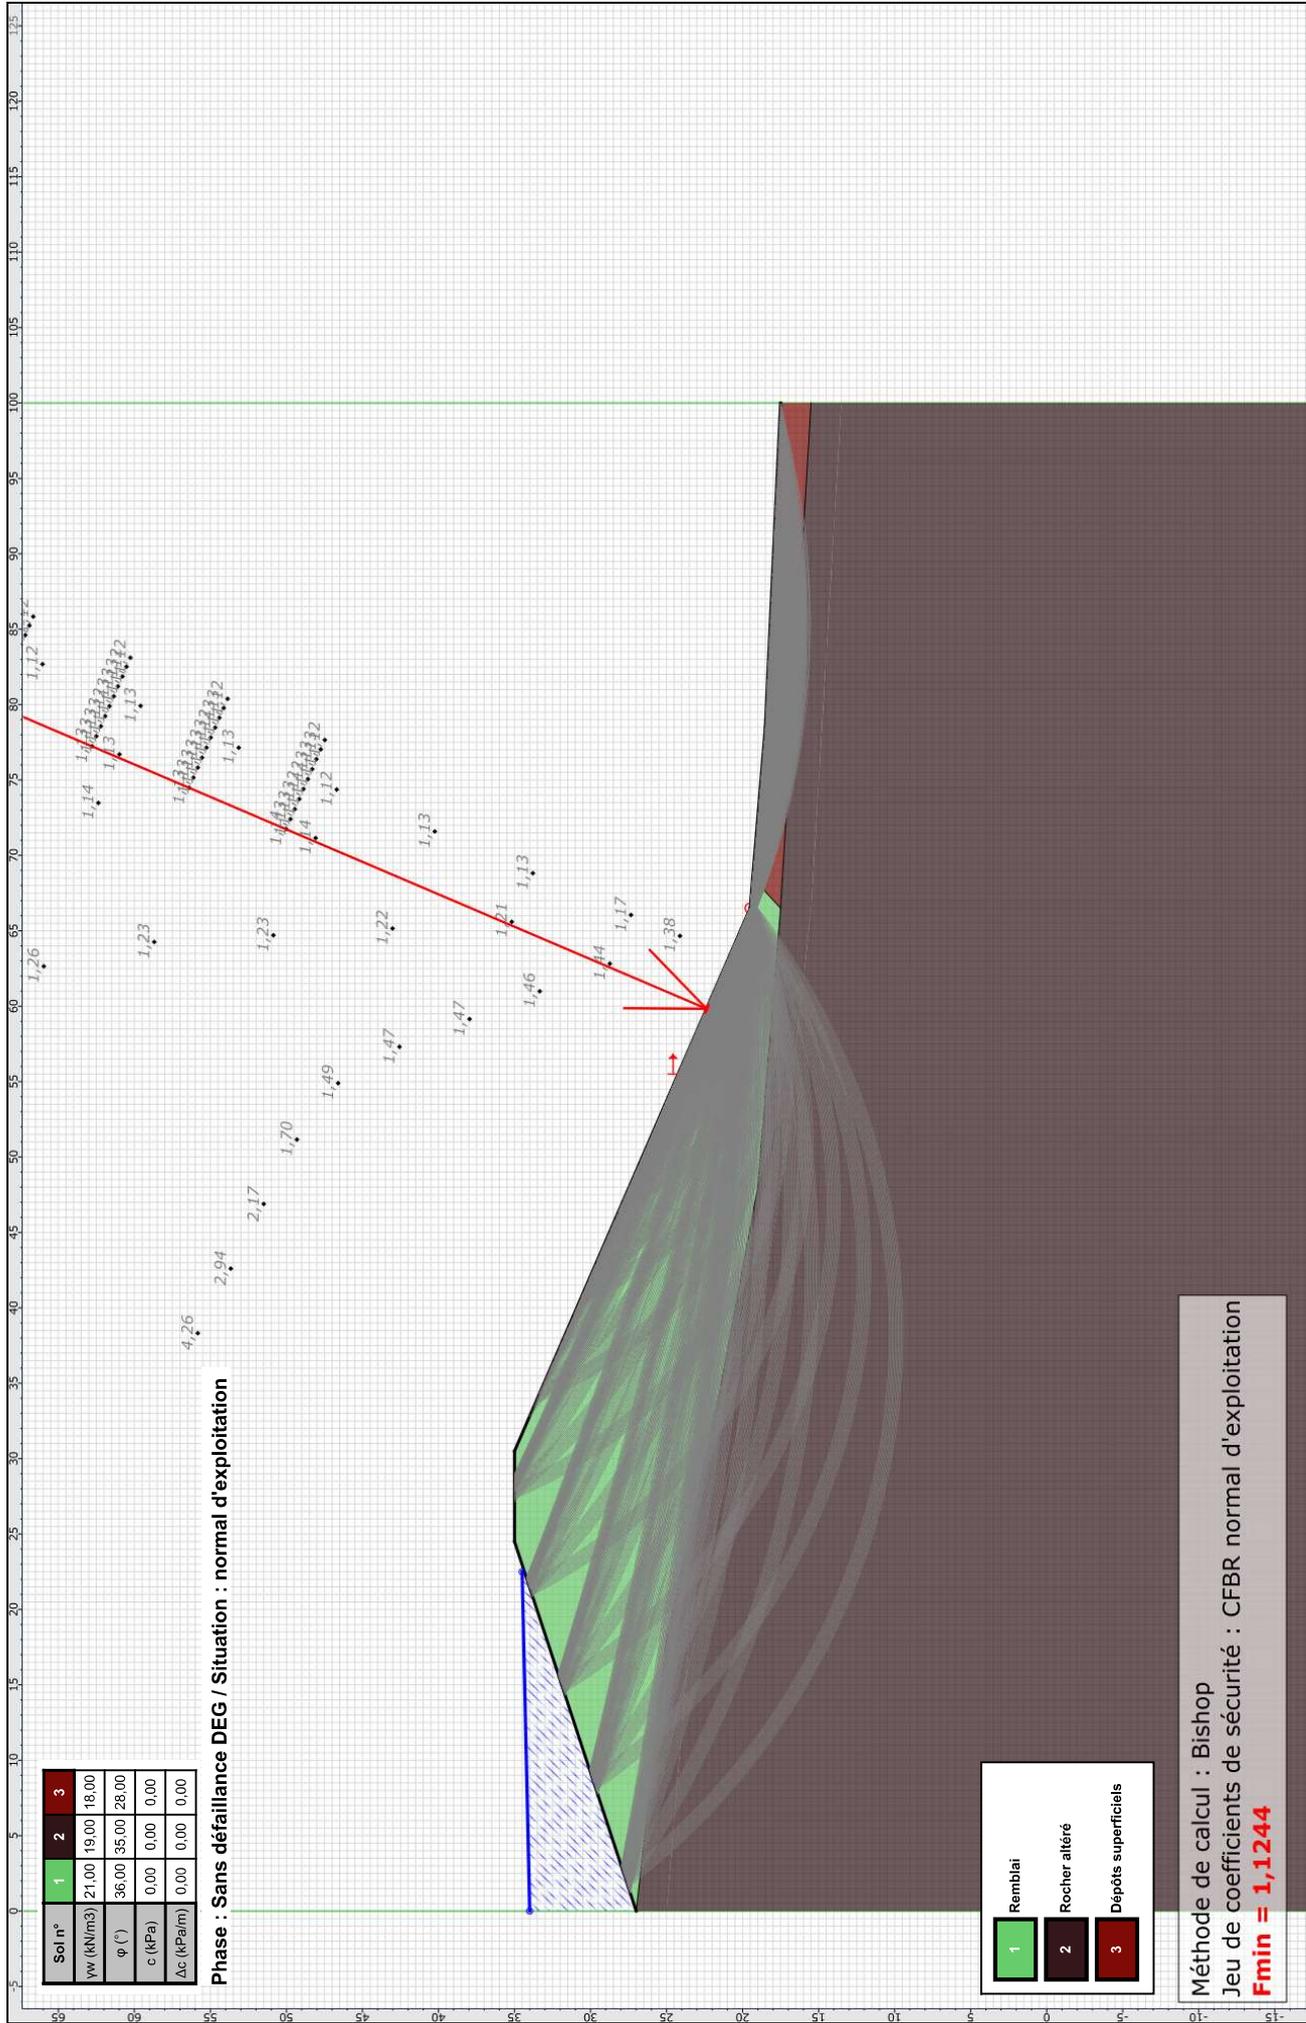
Coefficient de sécurité minimal : 1,1244

Coordonnées du centre critique et rayon du cercle critique : N°= 1274; X0= 85,47; Y0= 81,93; R= 64,85
