Cartographie des zones inondées en cas de rupture le la retenue de la Colombière en digue sud avec Q1000
 N° Plan : P:\2017\17-019\10-HYD\Rupture.dwg

INDICE	DATE	ETAB.	VERIF.	OBSERVATIONS-MODIFICATIONS	Cartographie des zones inondées en cas de rupture de la retenue de la Colombière en digue nord avec Q1000	DLE
0	11-10-18	VG	DL	PREMIERE EMISSION		
					N° Plan : P:\2017\17-019\10-HYD\Rupture.dwg	ECH : 1/10 000

AMENAGEMENT DE LA RETENUE D'ALTITUDE DE LA COLOMBIERE

Commune et Station : La Clusaz

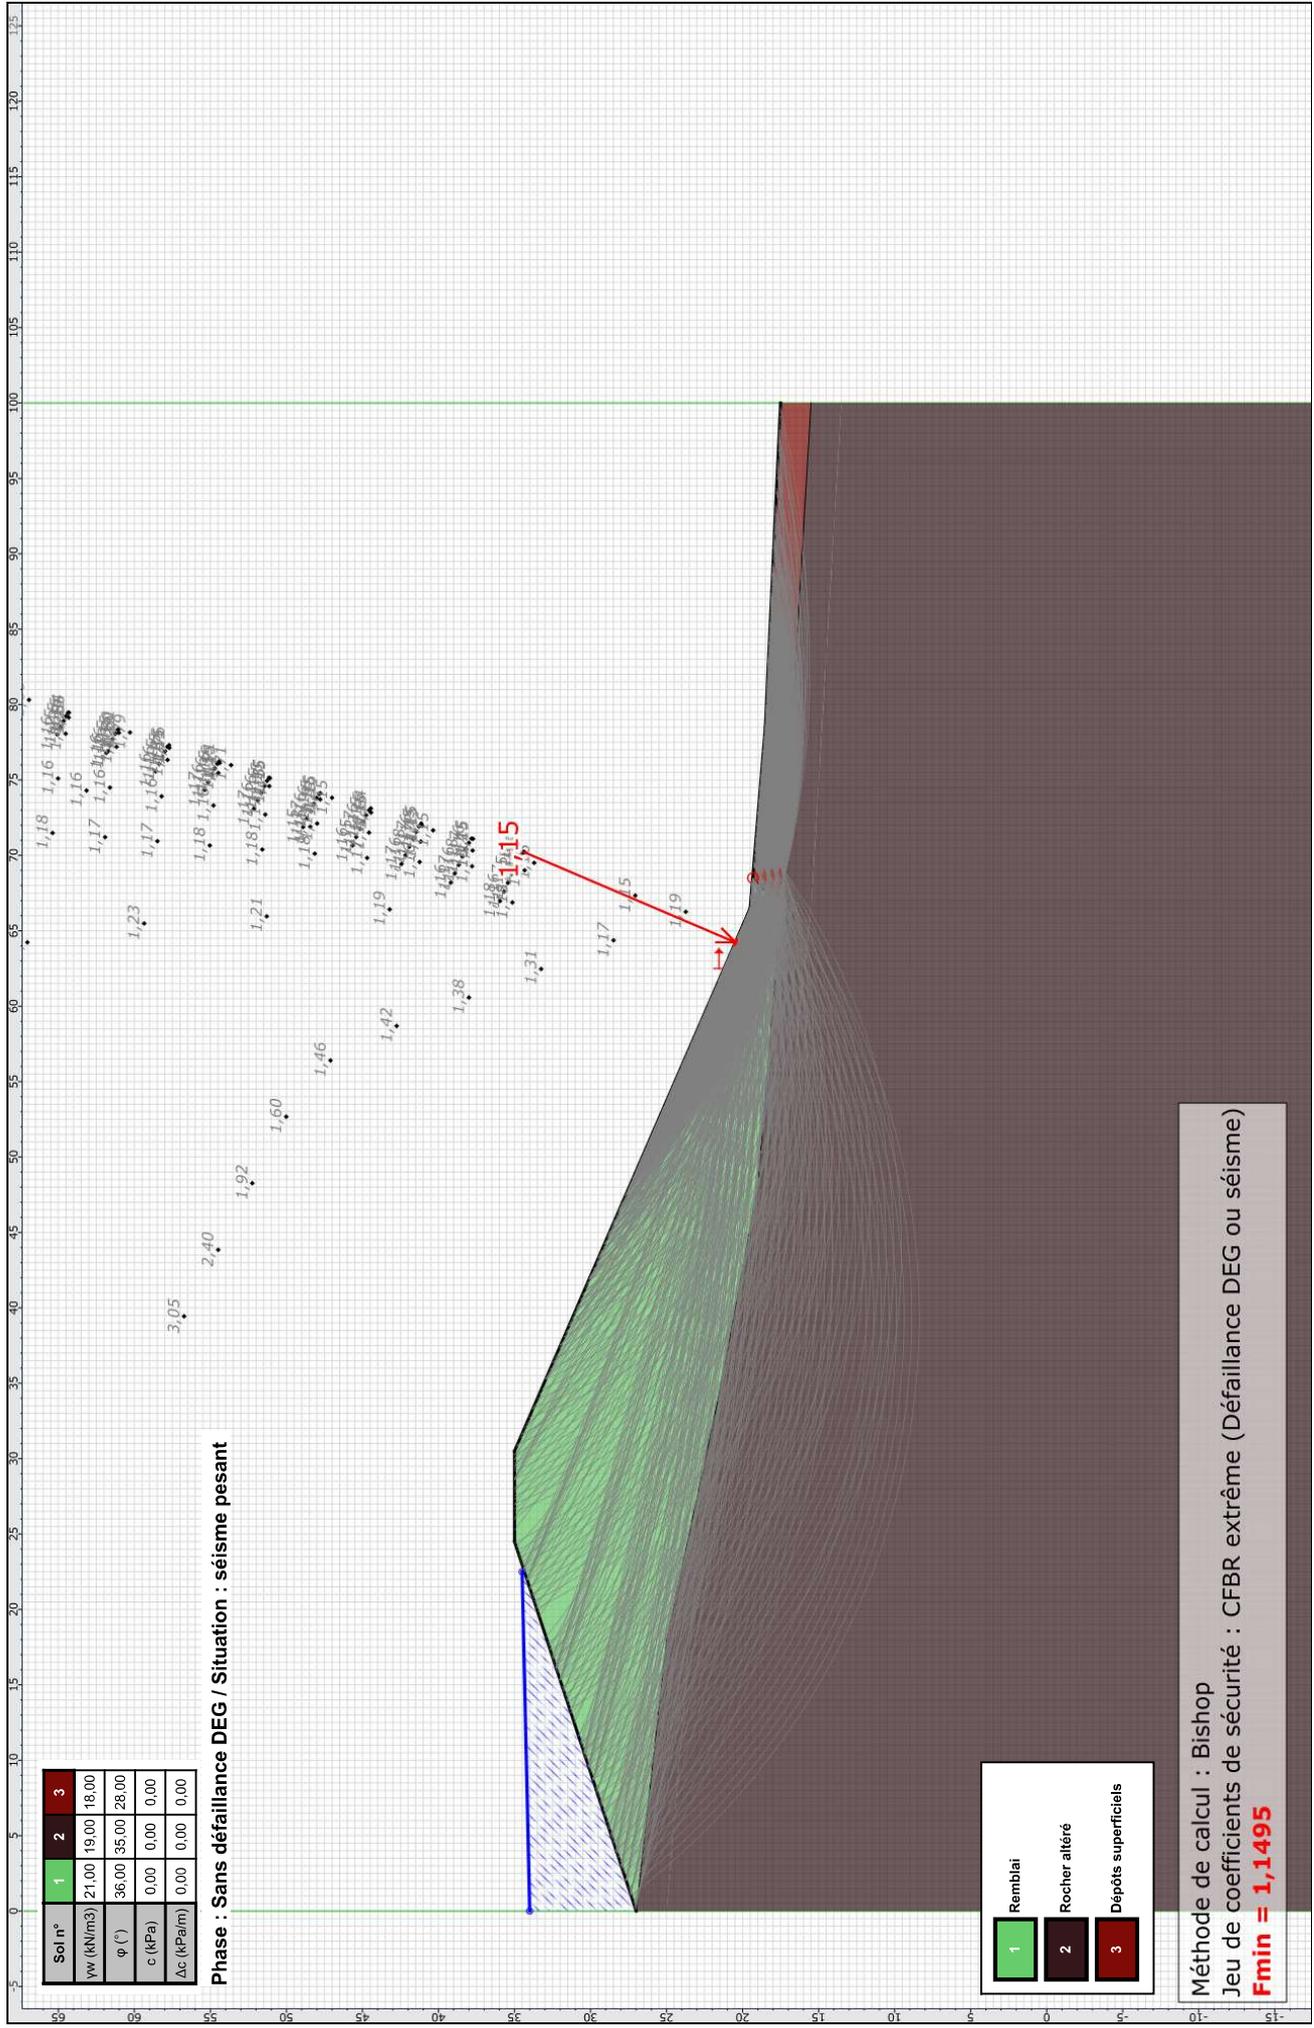
Coefficient de sécurité minimal : 1,1495

Coordonnées du centre critique et rayon du cercle critique : N°= 520; X0= 70,22; Y0= 34,38; R= 15,14

Soi n°	1	2	3
γ_w (kN/m ³)	21,00	19,00	18,00
φ (°)	36,00	35,00	28,00
c (kPa)	0,00	0,00	0,00
Δc (kPa/m)	0,00	0,00	0,00

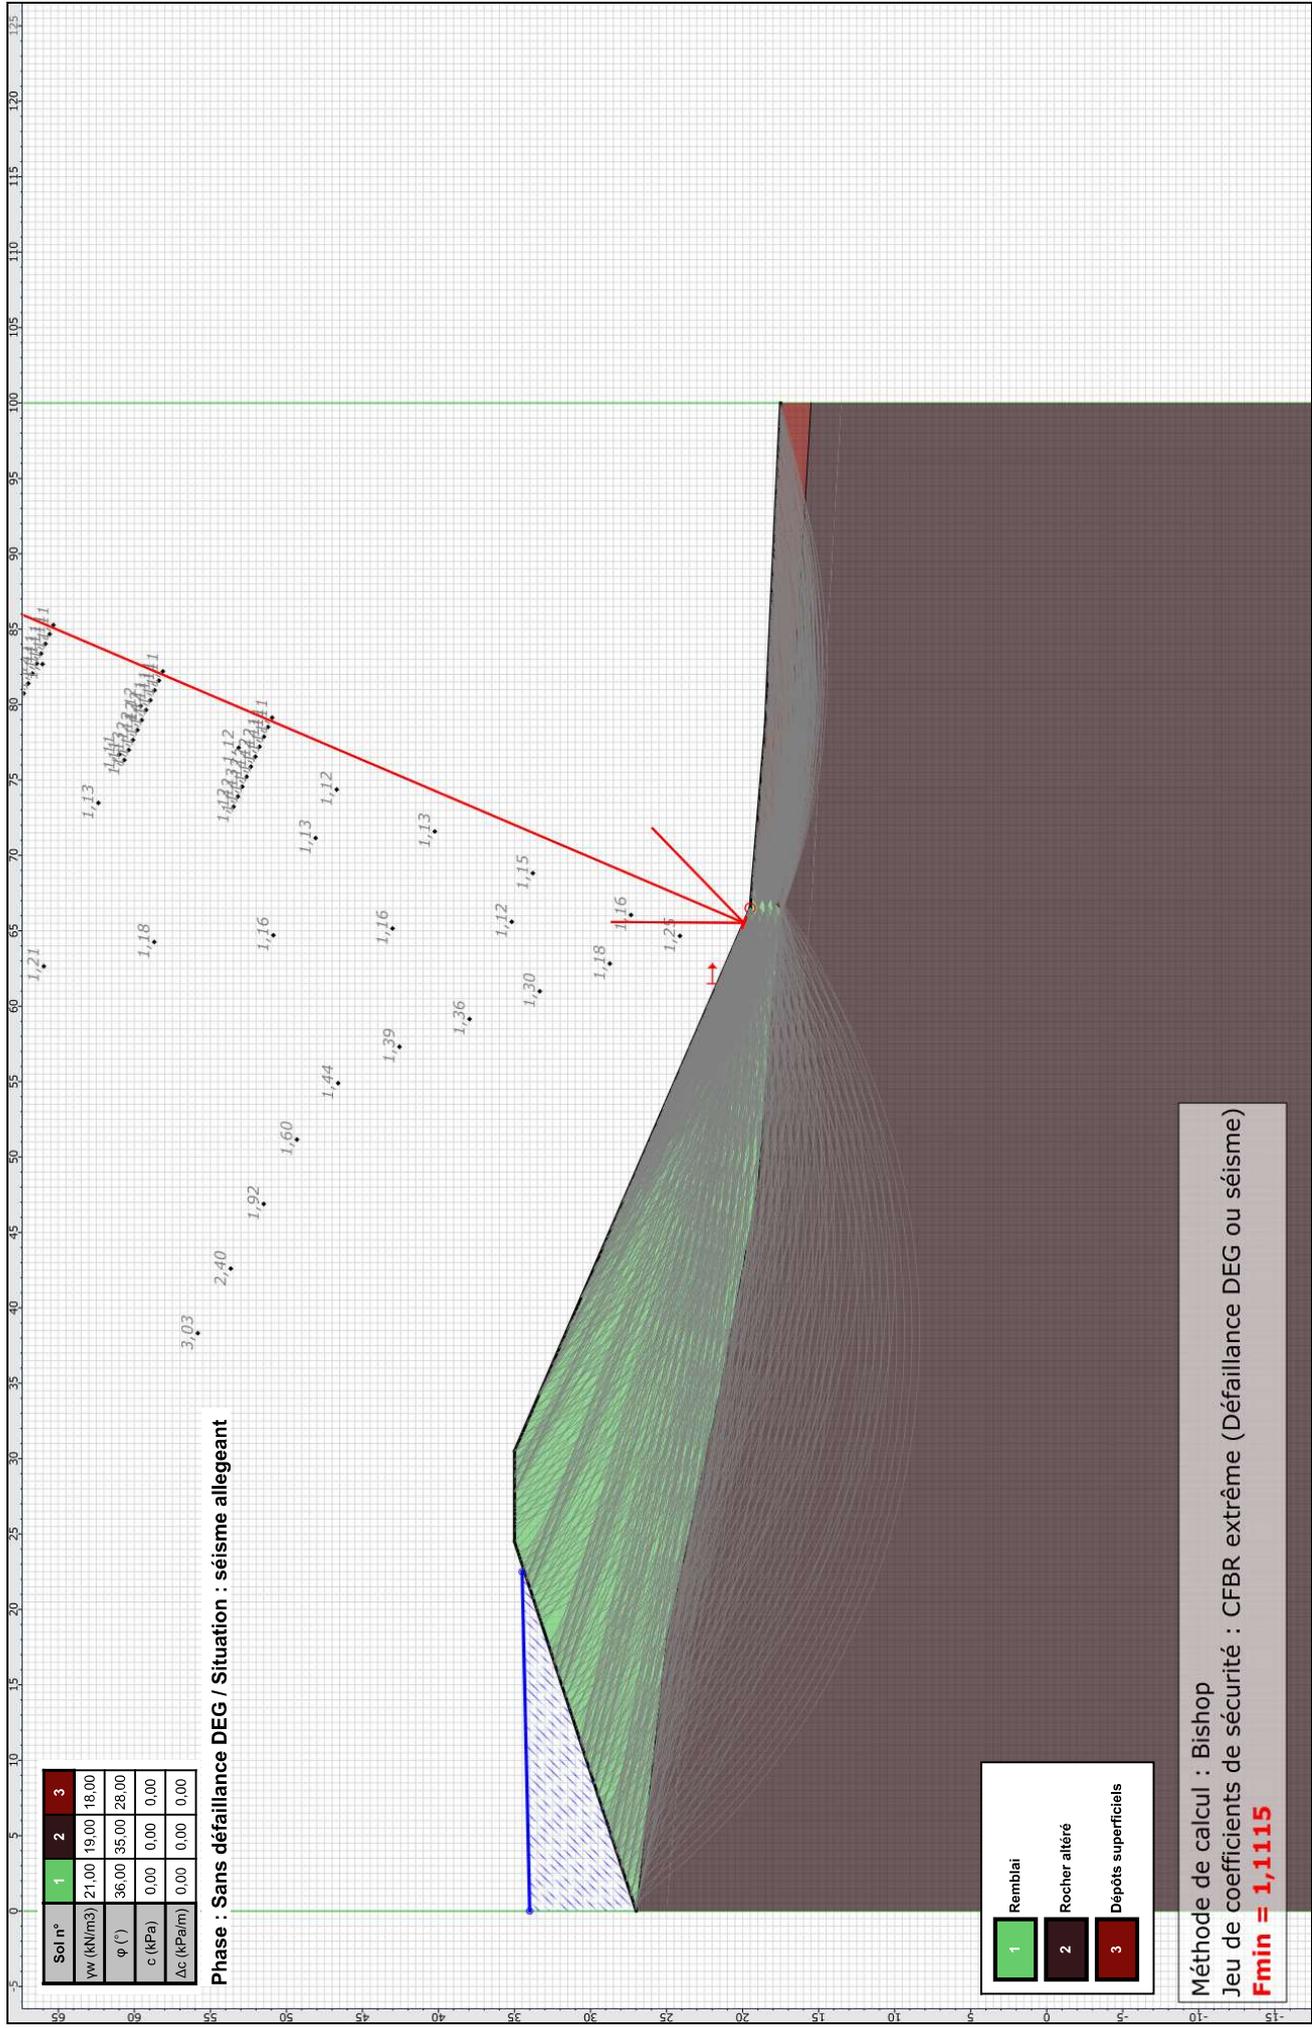
Coefficient de sécurité minimal : 1,1115

Coordonnées du centre critique et rayon du cercle critique : N°= 492; X0= 106,74; Y0= 115,64; R= 104,22

Soi n°	1	2	3
γ_w (kN/m ³)	21,00	19,00	18,00
φ (°)	36,00	35,00	28,00
c (kPa)	0,00	0,00	0,00
Δc (kPa/m)	0,00	0,00	0,00

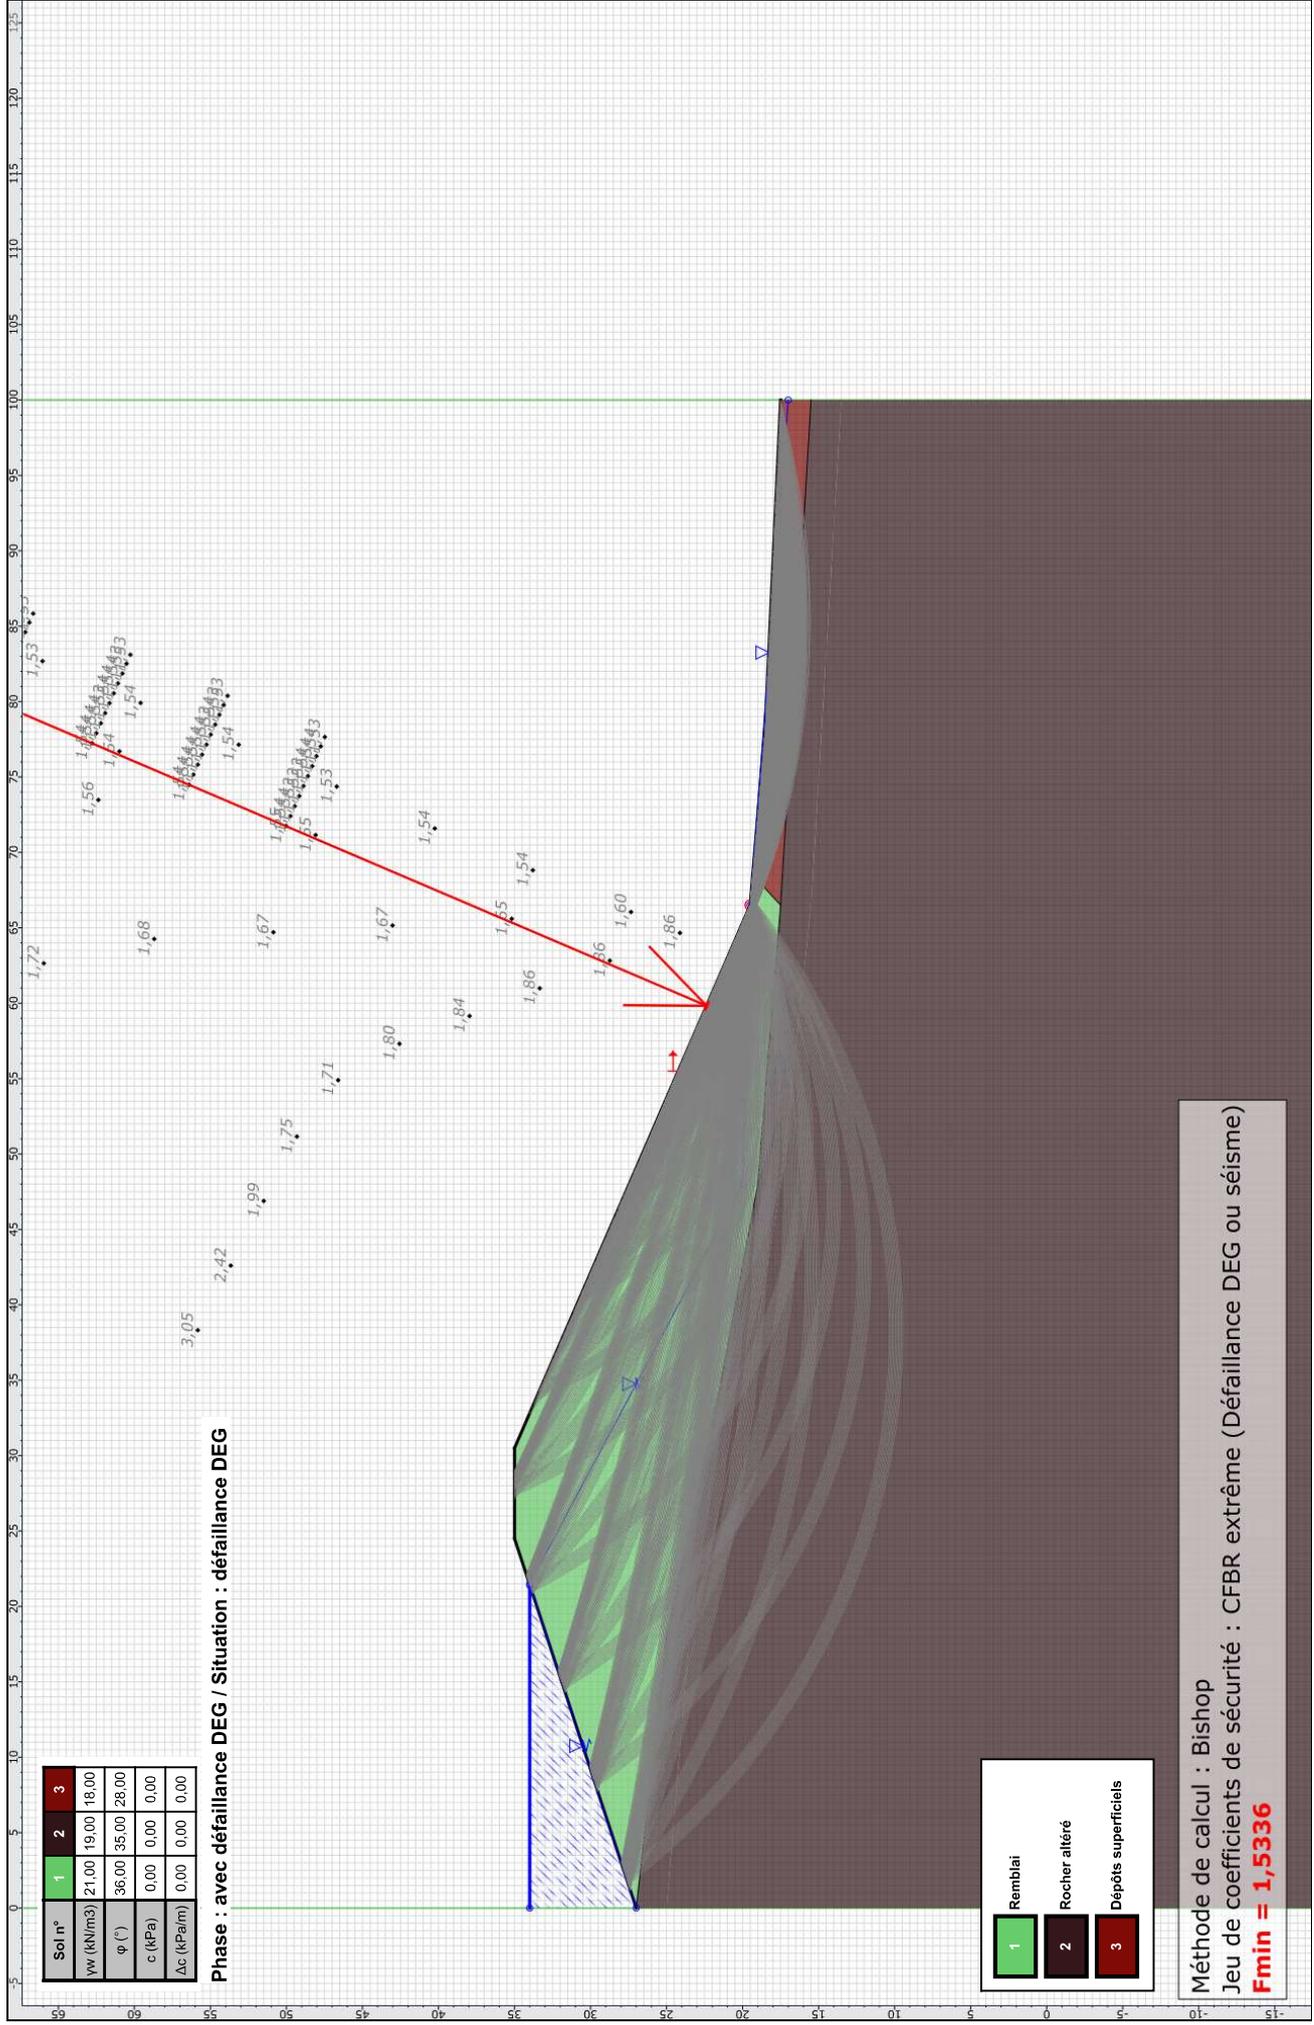
Coefficient de sécurité minimal : 1,5336

Coordonnées du centre critique et rayon du cercle critique : N°= 1274; X0= 85,47; Y0= 81,93; R= 64,85

Soi n°	1	2	3
γ_w (kN/m ³)	21,00	19,00	18,00
ϕ (°)	36,00	35,00	28,00
c (kPa)	0,00	0,00	0,00
Δc (kPa/m)	0,00	0,00	0,00

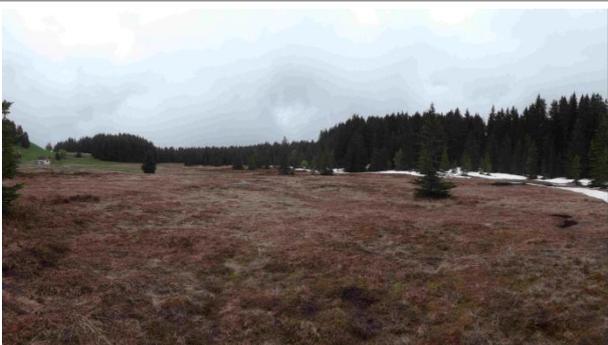
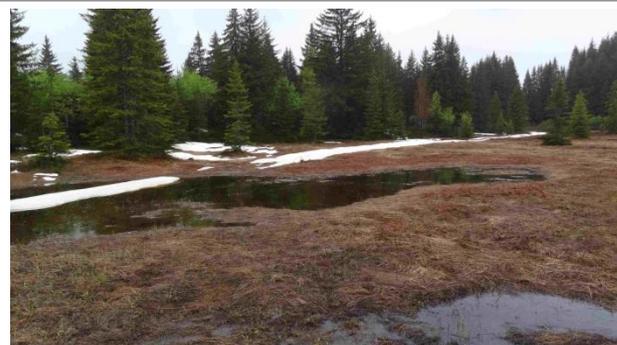
<p>Vue globale de la tourbière en direction du nord-est et de l'émissaire.</p>	<p>Flaques aux alentours du point d'observation n°4.</p>

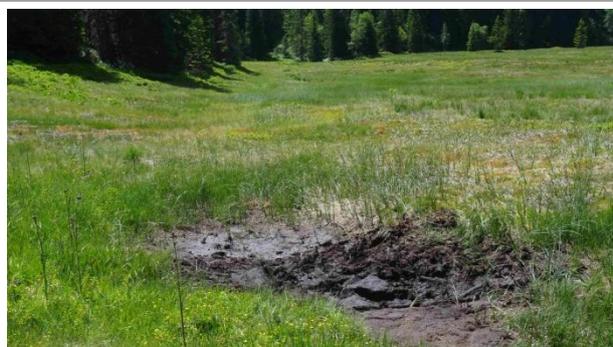
.Flaque sèche entre la gouille centrale et l'exutoire

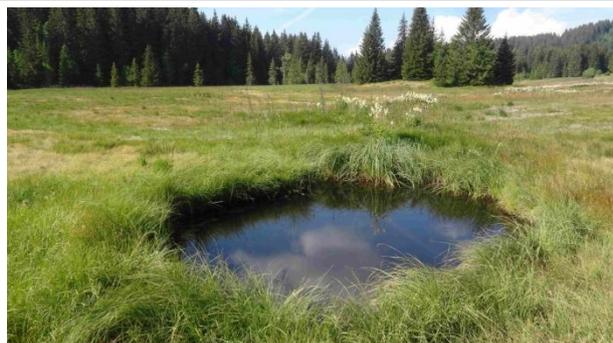
Gouille centrale le 25/07/2018

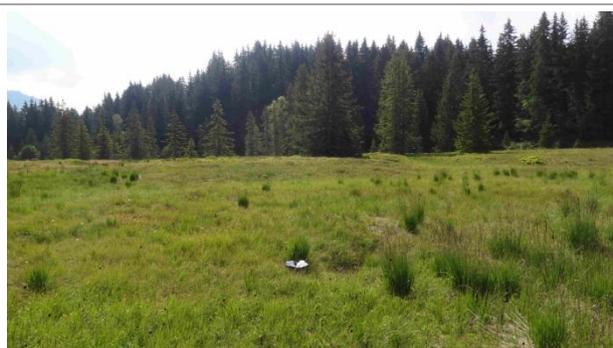
Trou d'eau / point d'infiltration n°13.

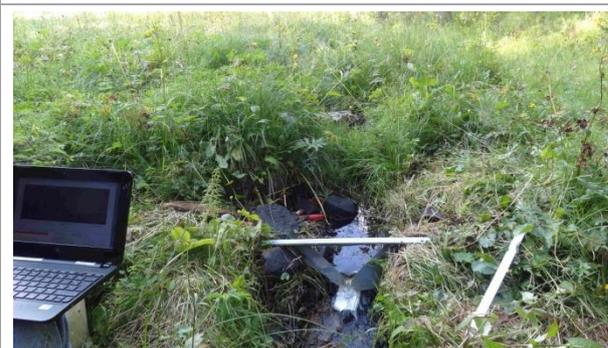
Débit d'exhaure de la tourbière.

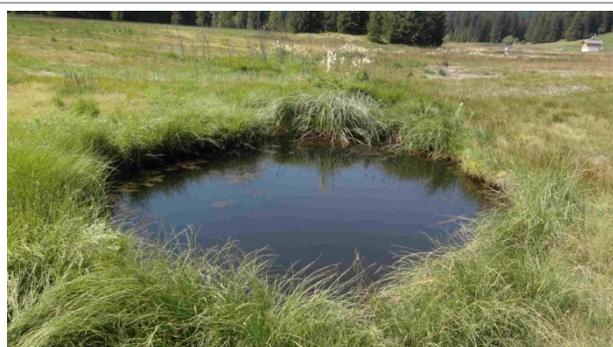
Gouille centrale le 01/08/2018

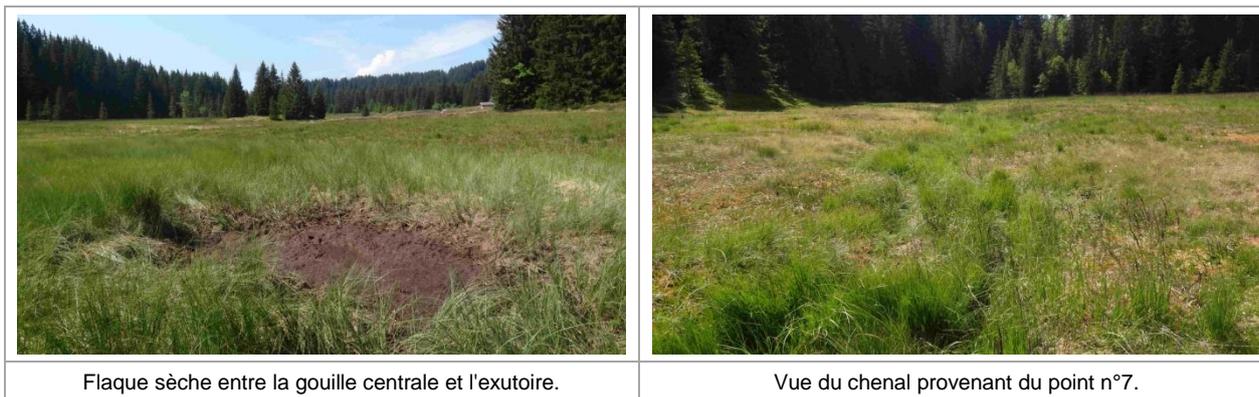
Vue de la tourbière de la Colombière en direction de l'exutoire.
