Commune de VOUGY

DOSSIER PHOTOGRAPHIQUE :

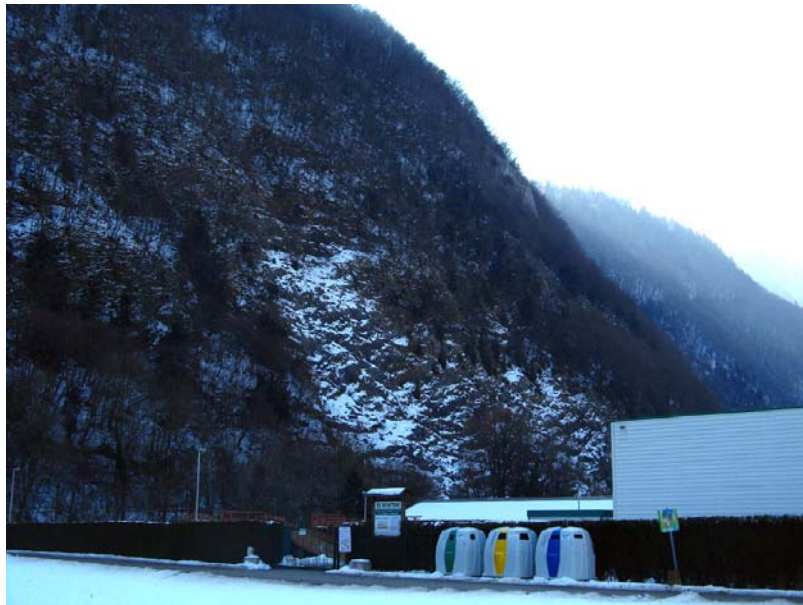
Vougy-EP1 : **Sous le Rocher de la Praz, derrière la déchetterie** – Affleurements calcaires plus ou moins fracturés.

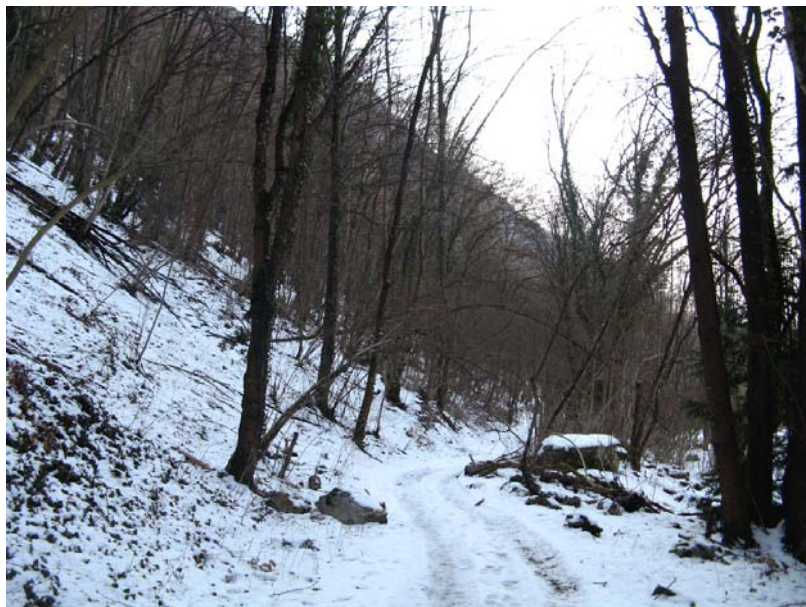
Vougy-EP2 : **Sous le Rocher Noir** – Pierres et blocs isolés issus de chutes de pierres stoppées au niveau du chemin.

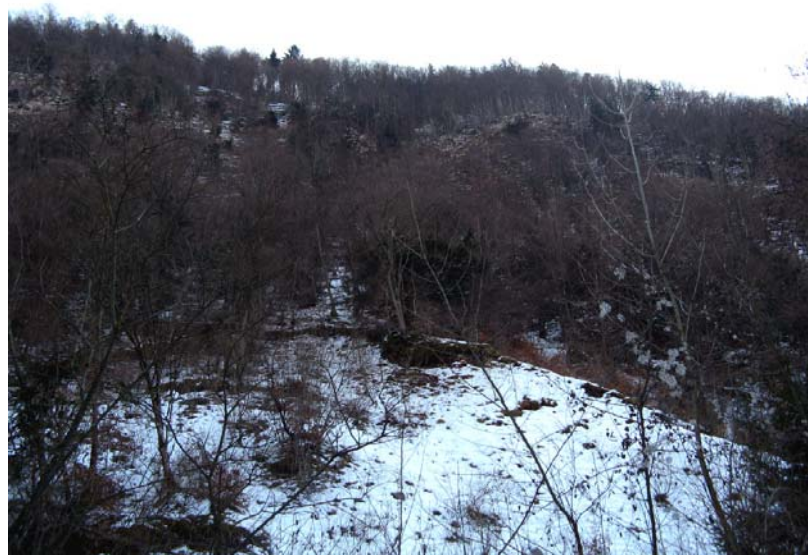
Vougy-EGP1 : **Entre le rocher de la Praz et le Rocher Noir** –
Loupes de glissements peu profonds en pied de talus.

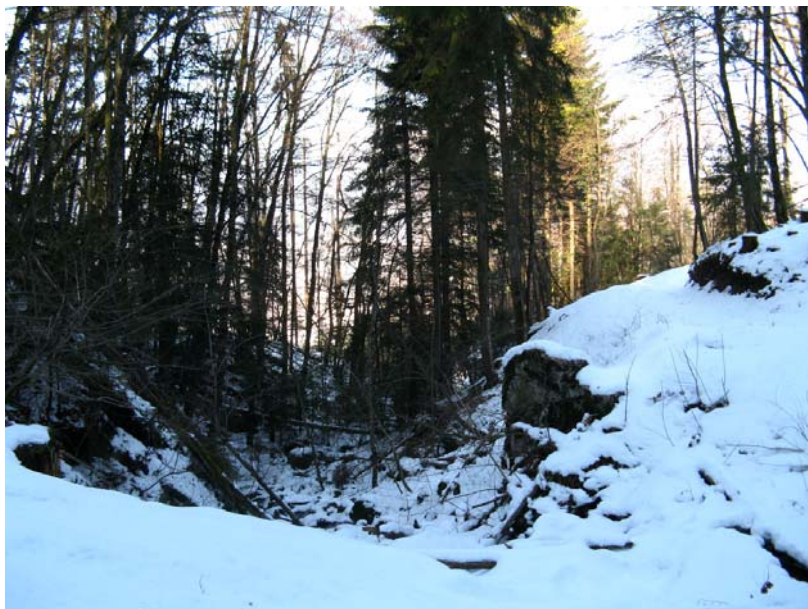
Vougy-EGT1 : **Nant de Béguet**, vers 600 m d'altitude –
Accumulation de branchages et affouillement de berges dans le thalweg.

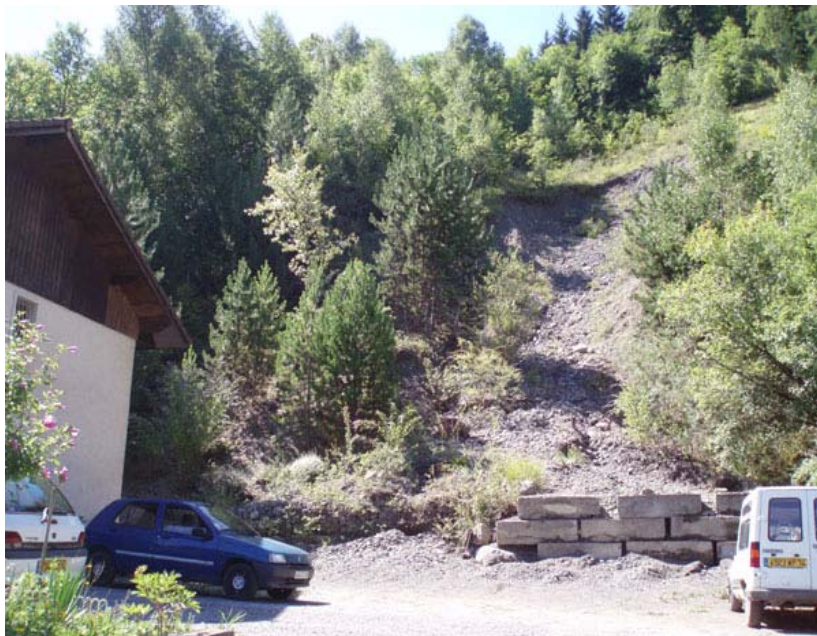
Vougy-EG1 : **Entre les Eposes et Hermy** –
Zone de glissements étendue sur le versant derrière les habitations
et traces de réactivation récente.

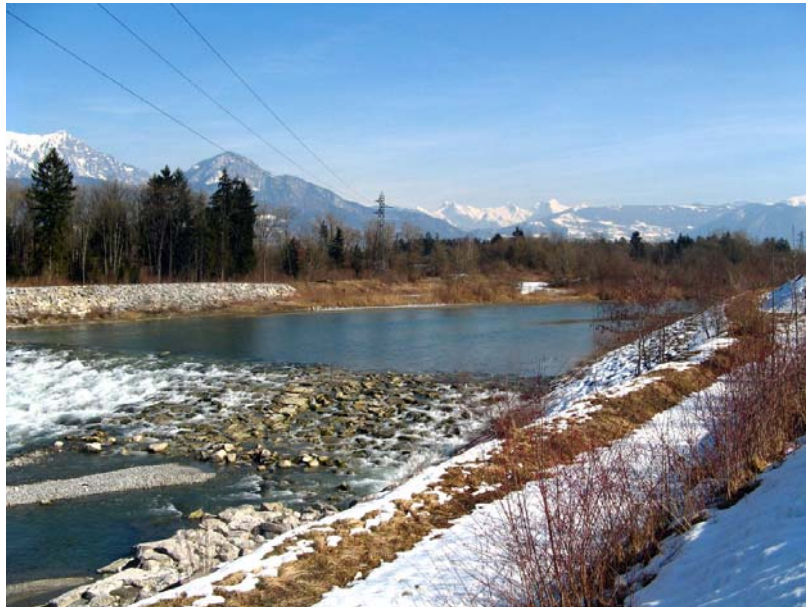
Vougy-OT1 : **Rivière de l'Arve au pont de la Sablière** – Seuil en travers et enrochements en rive gauche (avec risberme intermédiaire).

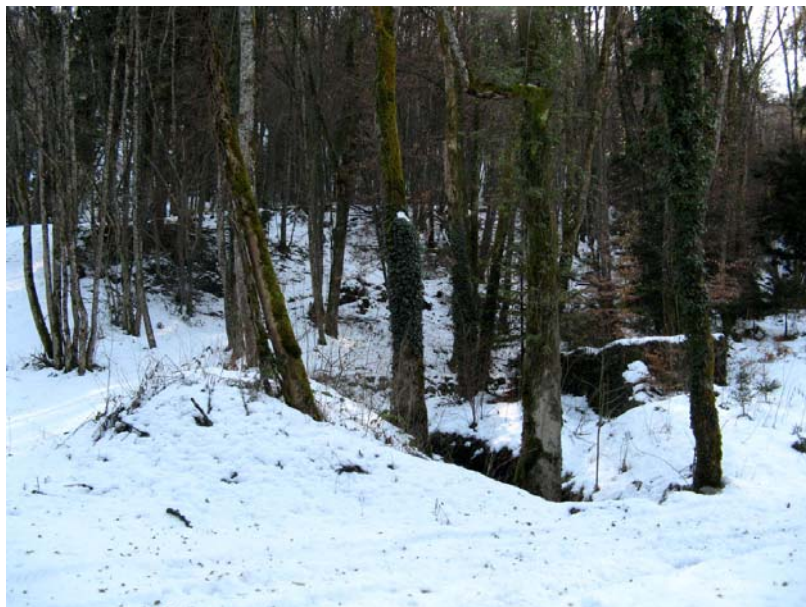
Vougy-OT2 : **Nant du Cé, au dessus du cimetière** – Protections sur les berges en amont du cône de déjection (digue en terre, murs en pierres).

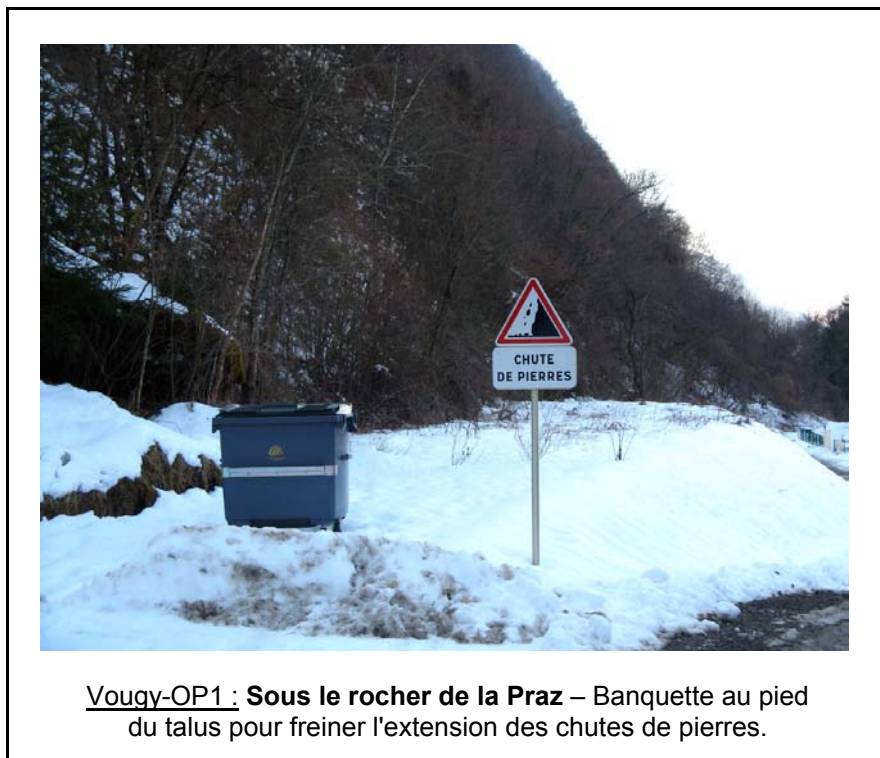
Vougy-OP1 : **Sous le rocher de la Praz** – Banquette au pied du talus pour freiner l'extension des chutes de pierres.
