Exploitation d'une carrière de roche massive : Carrière de Saint-Gingolph (74)

Demande d'autorisation environnementale

**CREATION D'UNE CARRIERE DE ROCHE MASSIVE :
CARRIERE DE SAINT-GINGOLPH**

ETUDE DE DANGERS

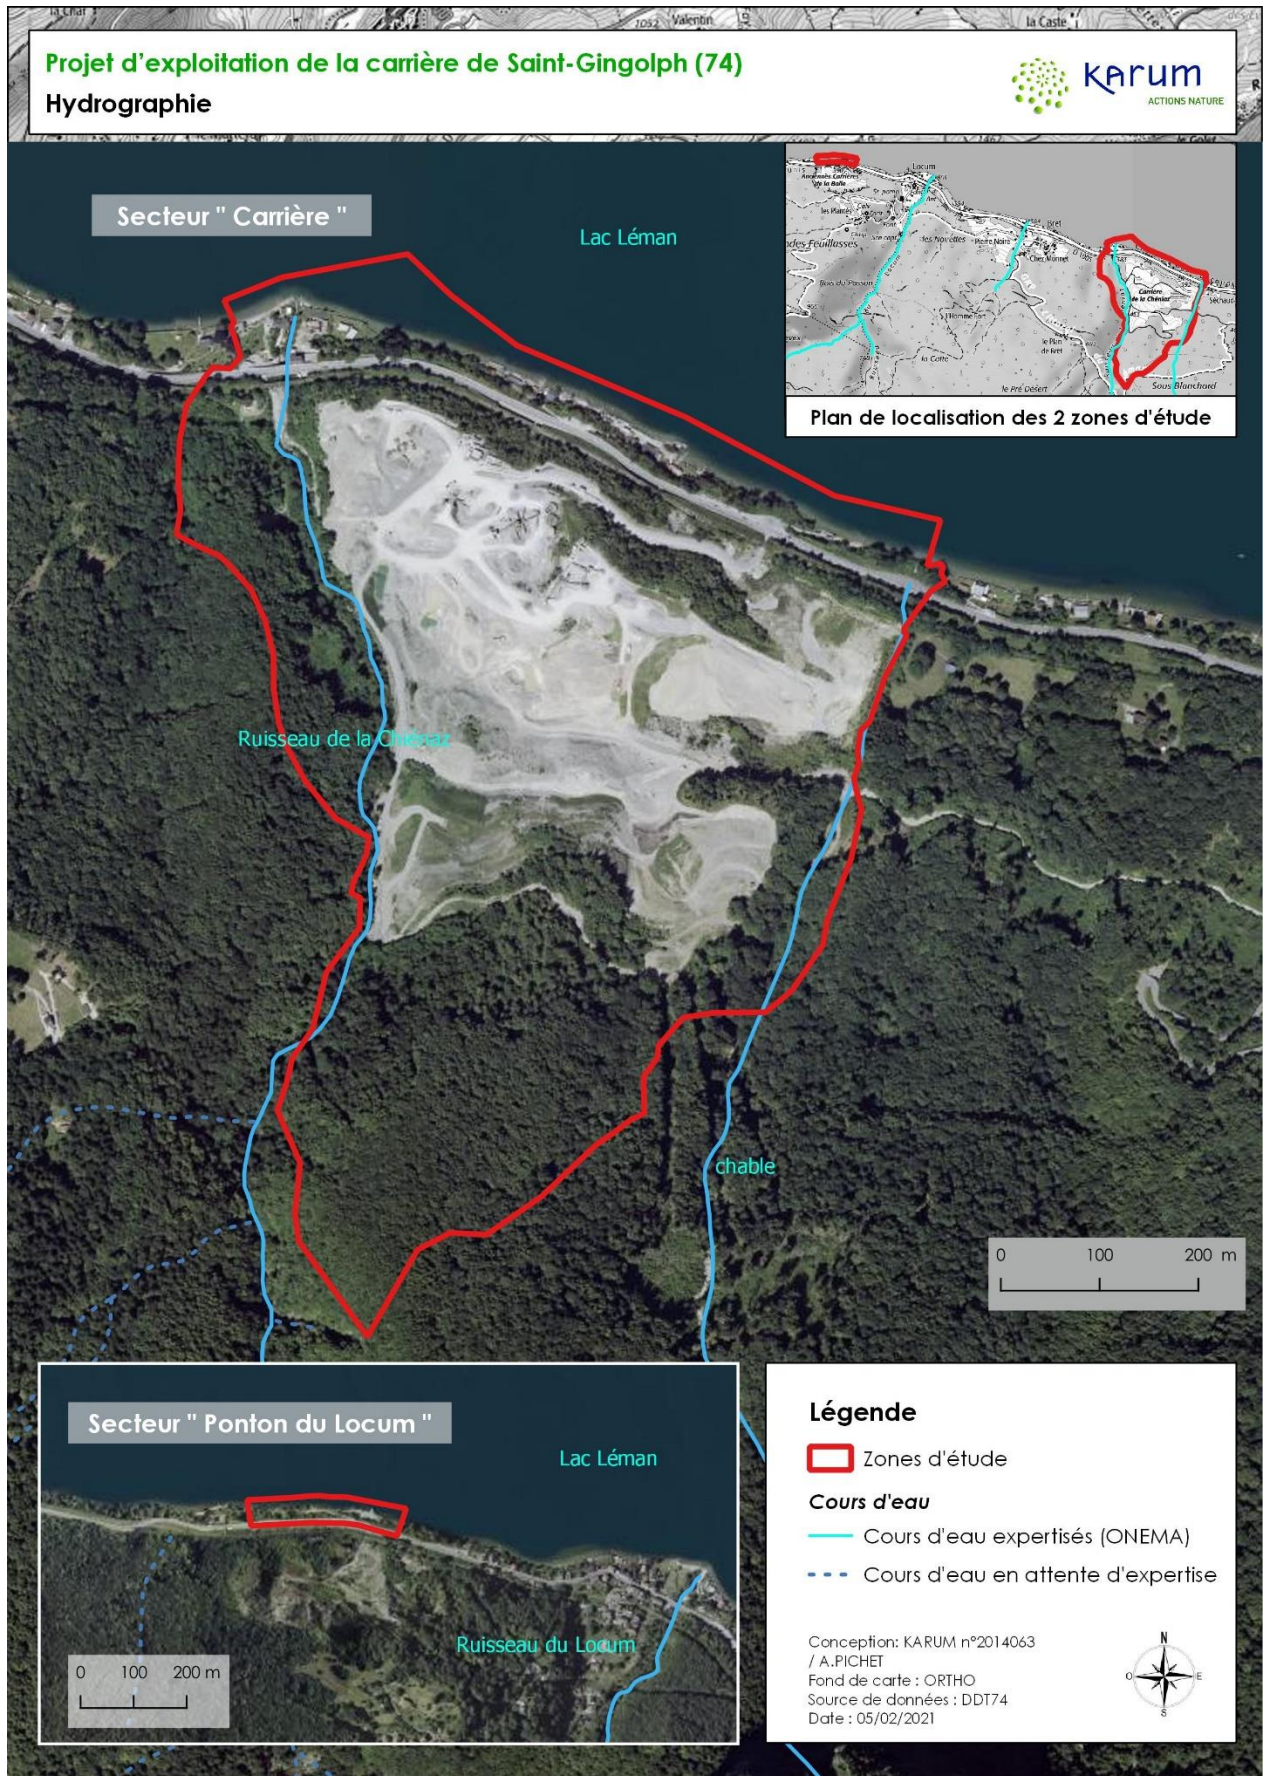
Figure 11 : Hydrographie du secteur d'étude -Source : Karum

Deux cours d'eau sont concernés par la zone d'étude « carrière » (cf. carte figurant en page suivante) :

- A l'Ouest, le ruisseau de La Chiénaz.
 - Affluent du Lac Léman, ce cours d'eau est le réceptacle d'un vaste bassin versant qui draine les pentes reliant la Pointe de l'Aiguille (alt. 1716 m) au Pic de Blanchard (1472 m) ainsi que les secteurs dits « Les Vieilles Cases », « Fond des Joux », « Sous la Triche », « le Pré Désert » et « Sous Blanchard ».
 - Ruisseau de montagne, le cours d'eau de La Chiénaz se caractérise par un régime hydraulique de type torrentiel. Suivant un cheminement au sein d'une gorge très encaissée, l'accès au lit du cours d'eau reste difficile et périlleux par endroits.
- A l'Est, un « châte », recensé comme cours d'eau temporaire (thalweg), draine une partie de la forêt dite « Sous Blanchard ».

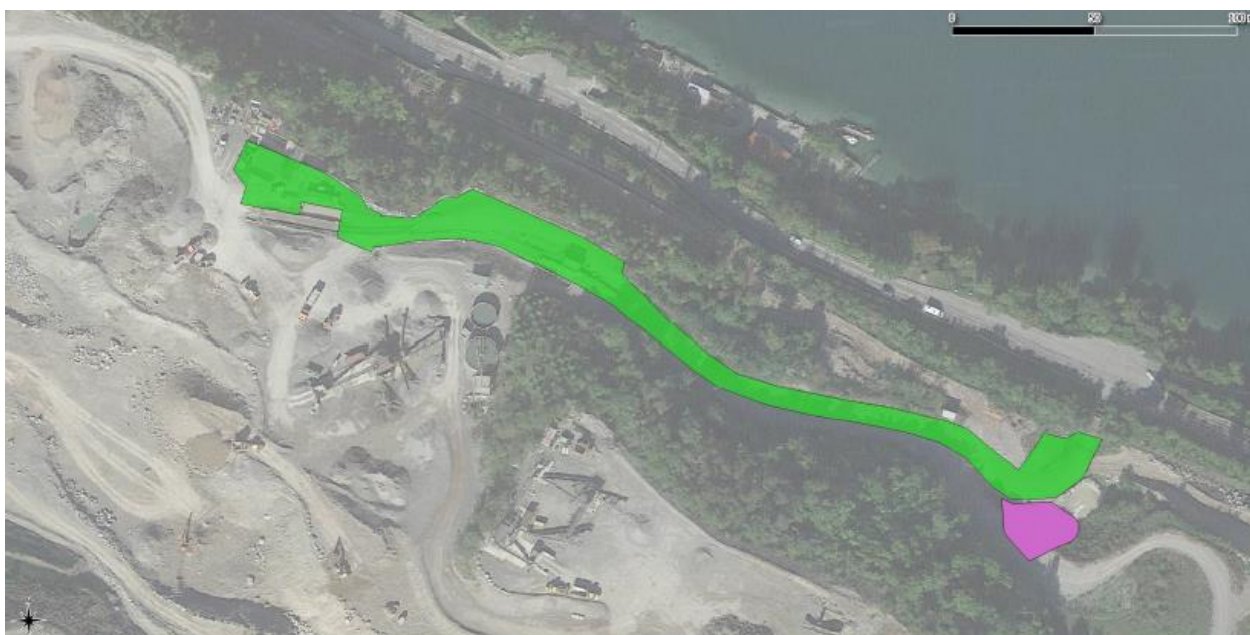
Figure 17 : Surfaces étanchées considérées pour la gestion des eaux pluviales de ruissellement
– Source : His&O, étude hydraulique

L'imperméabilisation des sols entraîne une modification de l'infiltration et une augmentation des ruissellements naturels. La surface totale imperméabilisée est estimée à 3 863 m².

En vert : Surfaces étanchées considérées / En rose : projet d'extension de la rétention compensatoire.

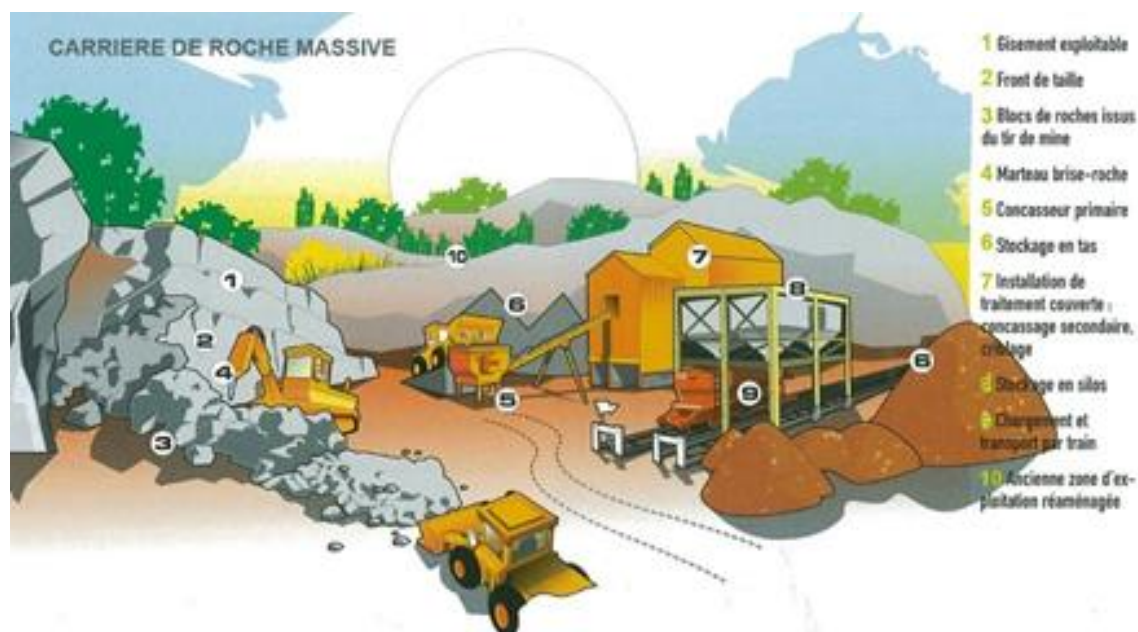
Figure 23 : schéma théorique d'exploitation d'une carrière de roche massive

L'exploitation comporte différentes phases : l'extraction, le traitement et l'évacuation des matériaux élaborés vers les lieux de consommation. Suite à l'exploitation, le site sera remis en état. Le schéma ci-dessous illustre le fonctionnement d'une carrière de roche massive.

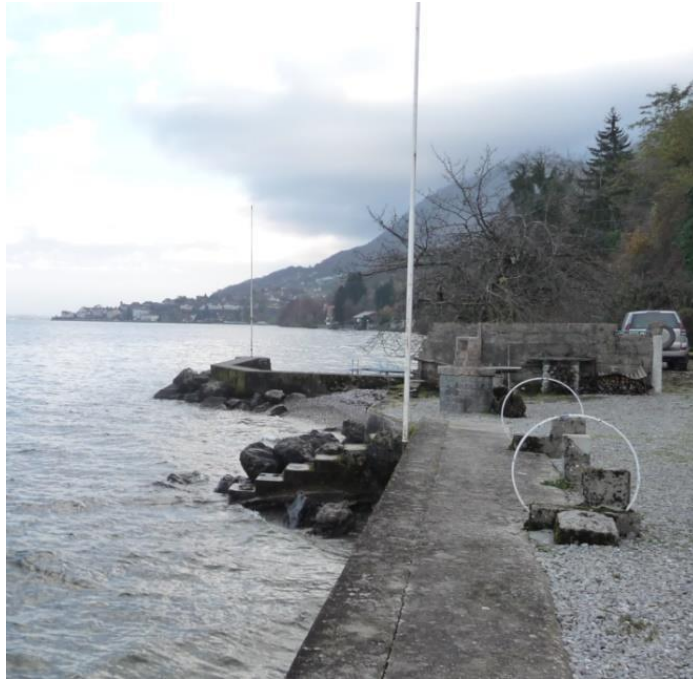
Figure 28 : quai de chargement des matériaux à expédier – Source : Karum

En aval de la route D 1005, le tapis suivra une piste d'accès existante jusqu'à la zone de chargement au bord du lac (photos ci-après). Un quai pour bateaux est existant (cf. photo ci-contre). Seuls 3 poteaux seront à installer dans le lac pour l'accostage des barges.

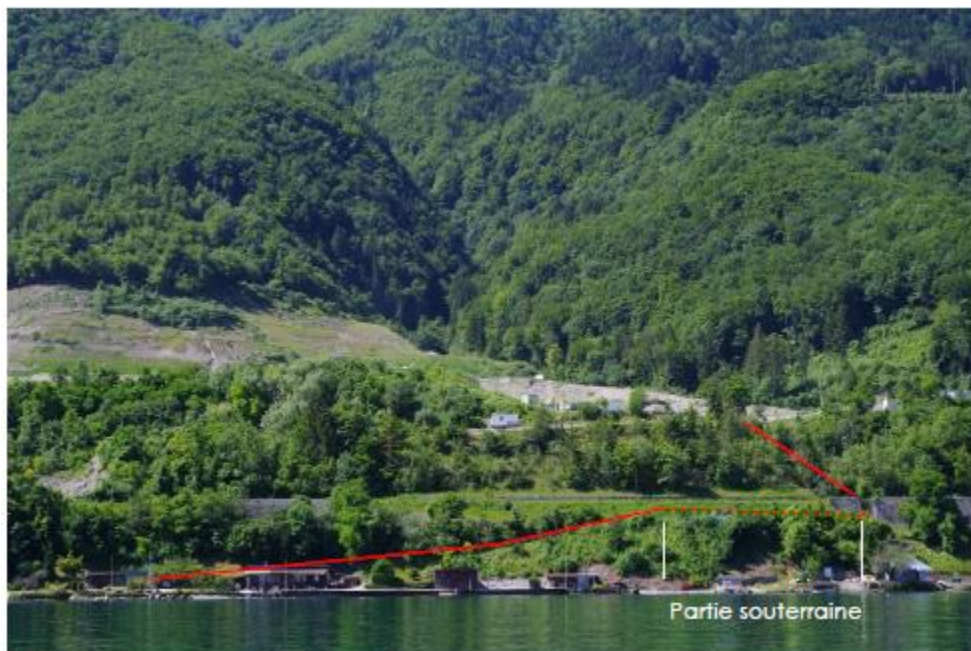
Figure 29 : tracé approximatif du tapis (trait rouge) jusqu'au quai de chargement – Source : Karum

Le convoyeur passera sous le talus nord de la carrière puis le pont de la voie ferrée, et enfin en passage souterrain sous la route départementale D 1005 afin de permettre une meilleure intégration paysagère.

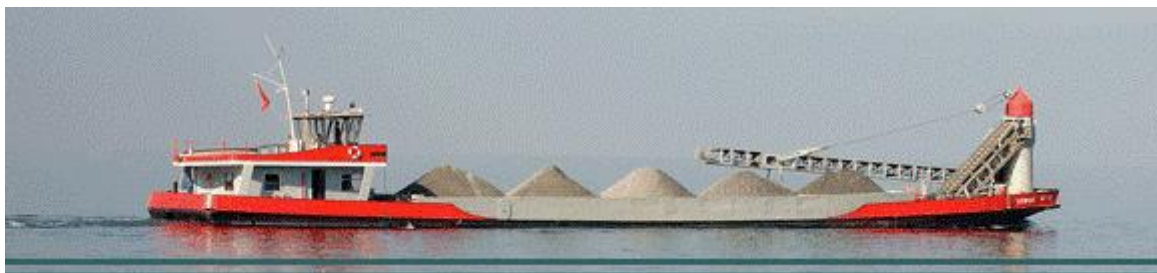
Figure 30 : exemple de barge transportant les matériaux

Afin de limiter le trafic sur le lac, dans 50% des cas les mouvements se feront en double frêt, ainsi les mêmes bateaux déchargeront les matériaux au niveau du quai Locum avant de récupérer les matériaux de la carrière au niveau de l'autre quai.

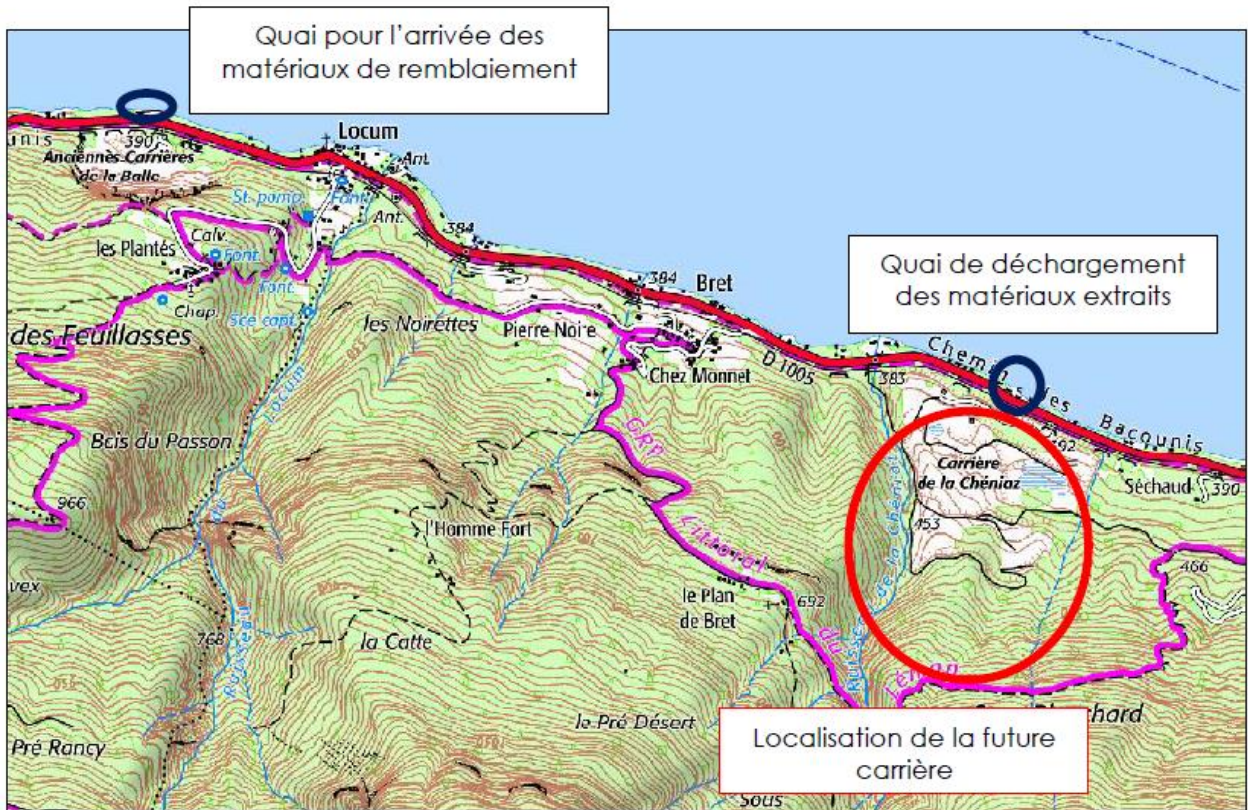
Les matériaux seront acheminés depuis la carrière jusqu'au quai de chargement directement en aval de la carrière. Ils seront ensuite chargés sur une barge en vue de leur transport.
 Pour les matériaux de remblais inertes, l'arrivée des matériaux se fera par barges jusqu'au ponton du Locum. Ils seront ensuite transportés par camion jusqu'à la carrière sur une distance d'environ 2,7 km.

Plan de localisation des sites de chargement/déchargement des matériaux
