Commune de Loisin

DOSSIER PHOTOGRAPHIQUE :

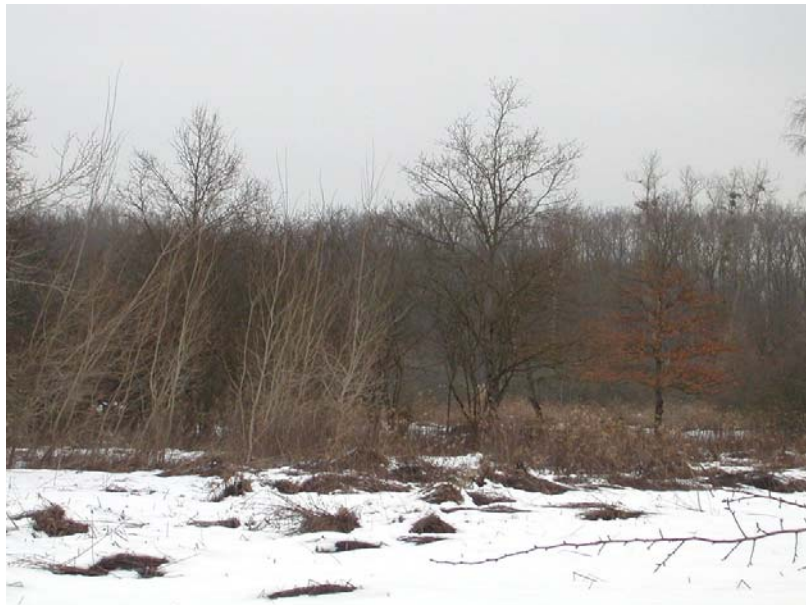
Loisin-EH1 : Prairie humide de l'Epine –
Ancienne prairie de fauche marécageuse.

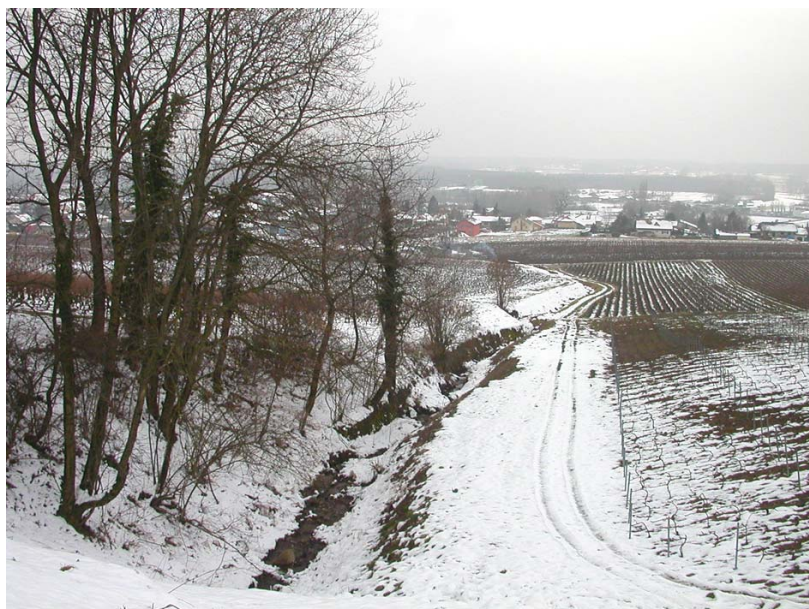
Loisin-EG1 : Ruisseau du Paradis, en aval de la RD20 – Profond thalweg
déstabilisé qui se transforme en un large fossé entre les parcelles.

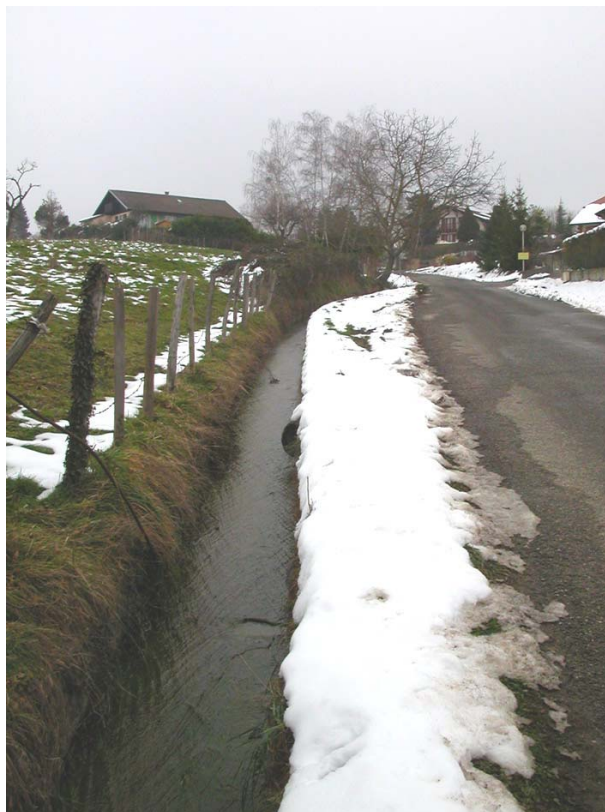
Loisin-OT1 : RD1206 à Tholomaz – Canalisation des écoulements du ruisseau qui descend de la Canne.

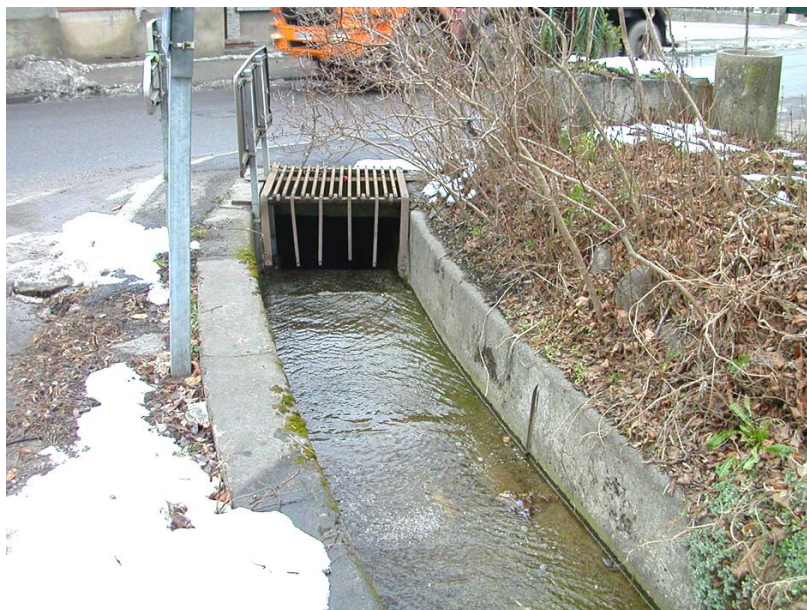
Loisin-OT2 : RD1206 à Tholomaz – Protection de la section souterraine du ruisseau par une grille.
